# 近接する地すべり防止地区「名取地区」の概要 Summary of the prevention of landslide district "Natori district" to approach Natori tunnel

田窪裕一／株式会社愛媛建設コンサルタント  
Yuichi TAKUBO／Ehime kensetu Consultant Co.,Ltd

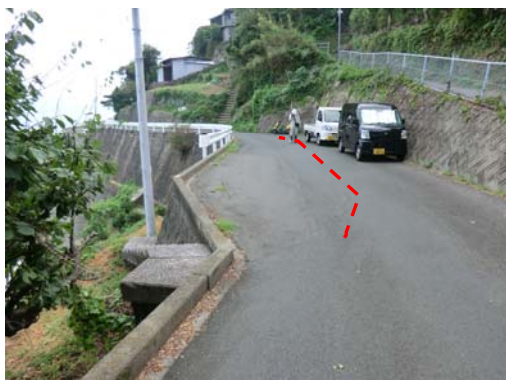
写真-1 C-5 ブロック冠頭部  
路面の亀裂・沈下が認められる

ブロック頭部は道路面が沈下し、亀裂の発生が確認される(写真-1)ほか、ブロック中部でも地盤が沈下する傾向にあった。ブロック中～末端部では、湧水を伴う規模の大きい表層崩壊も見られる(写真-2)。

当ブロックは地下水の豊富なブロックであり、降雨による地下水位上昇と変位の累加が認められることから、地すべり対策工として、横ボーリング工を平成 24 年（N=9 本）、平成 27 年（N=9 本）に実施した。

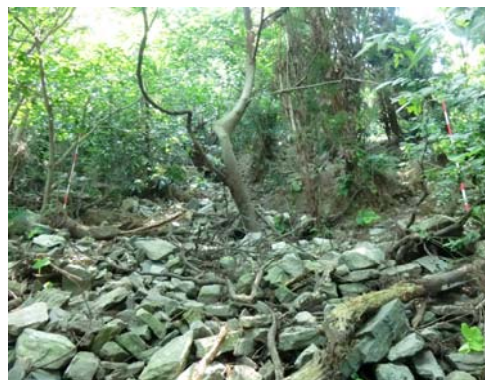
写真-2 C-5 ブロック末端付近  
湧水を伴う表層崩壊

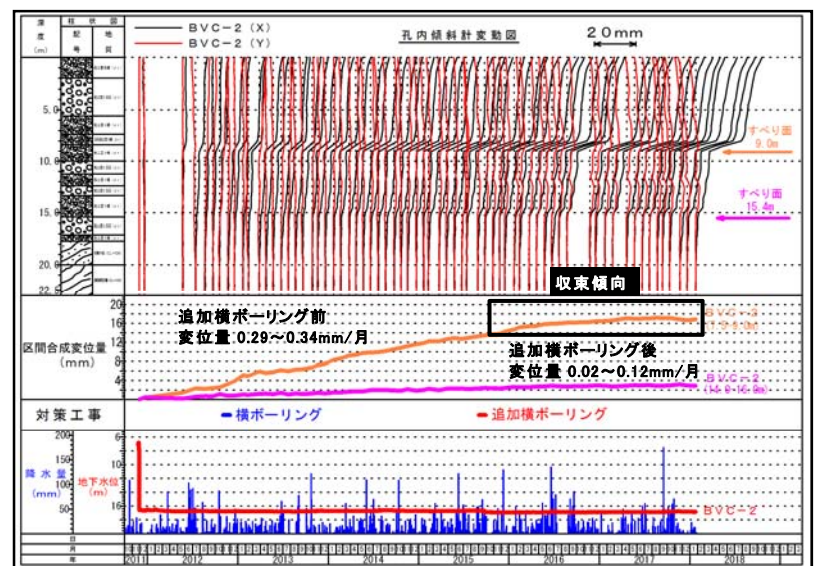
図-9 観測結果図（ブロック頭部 BVC-2 孔）

対策後の平成 29 年の孔内傾斜計変位量は、C5-1 すべりが-0.04～0.07mm/月、C5 すべりが 0.03～0.19mm/月である。対策前は、ブロック頭部の BVC-2 孔の C5-1 すべりの変位量が最も大きかったが、平成 27 年度に実施した対策以降は、施工前：0.29～0.34mm/月から、施工後 0.02～0.12mm/月と明確な緩和傾向が認められた(図-9)。

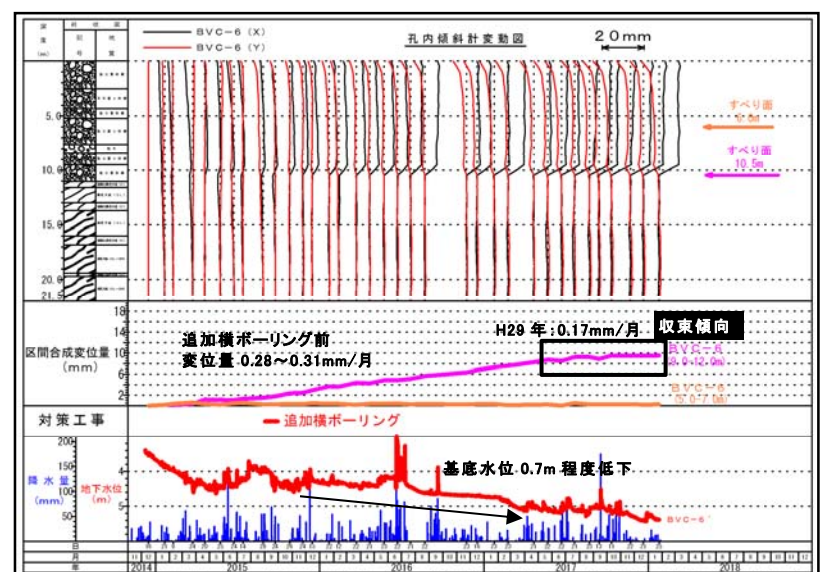
図-10 観測結果図（ブロック中部 BVC-6 孔）

地下水位は、ブロック中部の BVC-6'孔で追加横ボーリング工後に基底水位が 0.7m 程度低下するなど、対策効果が認められた(図-10)。平成 29 年度の HWL を用いて実施した安定計算では、当初安全率  $F_s=1.05$  に対し、C5 すべりが  $F_s=1.10$ ，C5-1 すべりが  $F_s=1.12$  まで向上した。

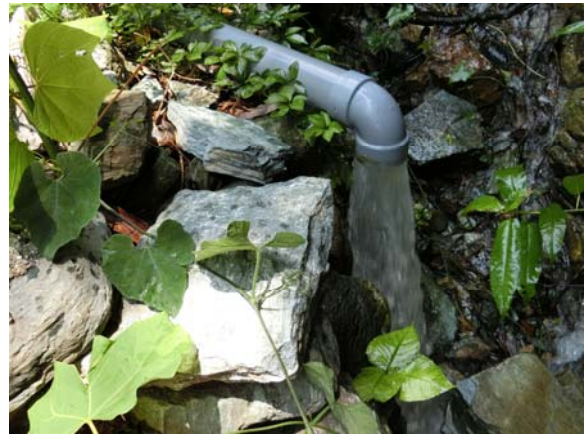
平常時で合計 30～500ℓ／分程度、豪雨時には合計 750ℓ／分程度が確認されている(写真-3)。

写真-3 横ボーリング工の排水状況

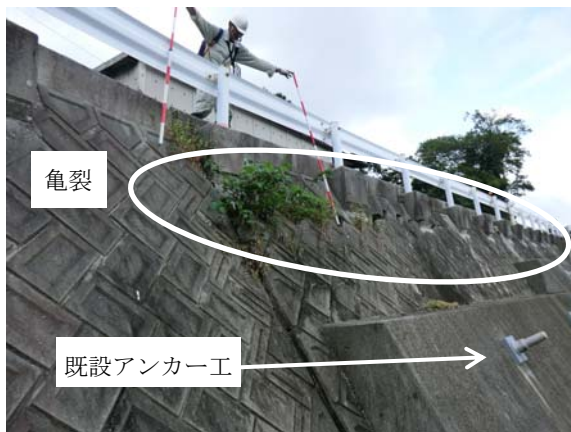
写真-4 Eブロック頭部

既設対策工として、農道の路側擁壁にアンカー工が打設されているほか、横ボーリング工が当初事業時に施工されていた。しかし、道路擁壁の亀裂・目地開きなどの顕著な変状が生じている(写真-4)ほか、路面の沈下、亀裂が確認される(写真-5)など、継続的な変位が認められることから、追加対策が必要と判断した。

既設アンカーが打設された路側擁壁に開口亀裂が認められる

当ブロックの地すべり対策工は、平成 26 年  
度にアンカー工をブロック中央部に施工した  
（写真-6）。すべり面深度付近の孔内傾斜計変  
位量は、施工前：0.11～0.23mm/月に対し、施  
工後-0.03～0.02mm/月とアンカー工施工後は  
変位が完全に収束し、明瞭な対策工の効果が認  
められた（図-15）。

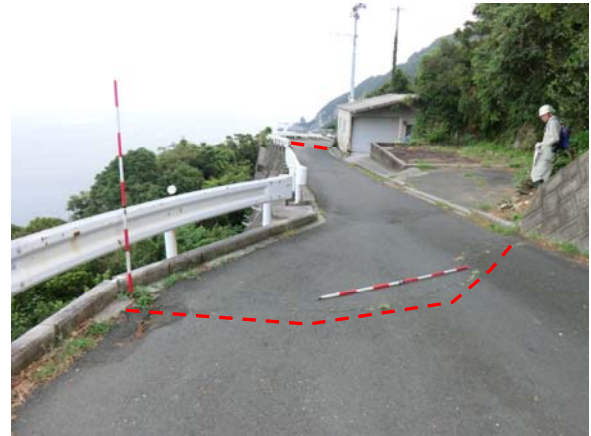
写真-5 Eブロック頭部

路面の亀裂・沈下が認められる

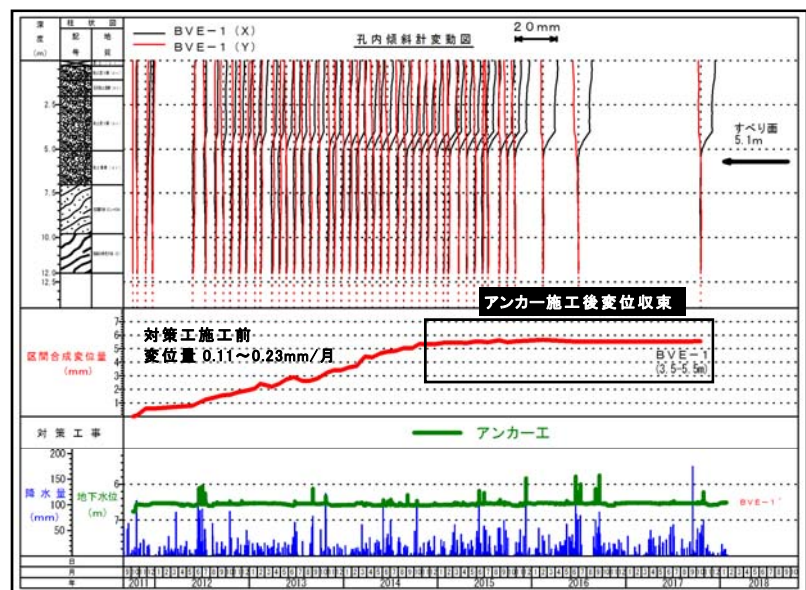
図-15 観測結果図（ブロック中部 BVE-1 孔）

孔内傾斜計観測では、E すべ  
りにおいて明瞭な地すべり変位  
が検出された。崩積土と基盤岩  
の境界付近に形成された崩積土  
すべりで、最大層厚 7.0m。対策  
前の変動量は月平均変位量 0.11  
～0.23mm/月で変動ランクはc 未  
満である。
