熊本地震被害の概要

氏名 増田 信
所属 (株)愛媛建設コンサルタント
TEL 089-947-1011
E-mail masuda@ekcwing.co.jp
部門 応用理学, 建設

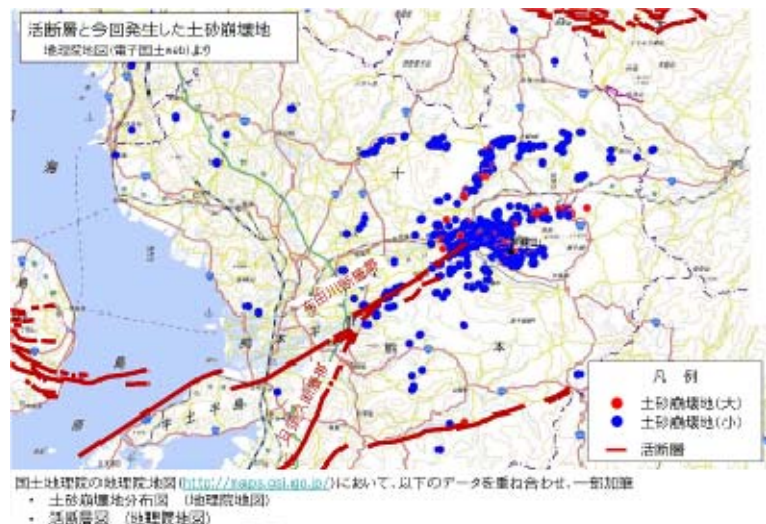
図-3 斜面崩壊分布と活断層

崩壊地発生箇所の分布と活断層との位置関係を図示すると図-3のようである。同図から崩壊地は活断層周辺及び阿蘇山の外輪山に集中して発生していることが読み取れる。崩壊地の規模は、大：1ha以上、小：0.1～1haで区分されている。現地調査を行った範囲での土砂災害の発生形態は①大規模崩壊、②地すべり、③岩盤崩壊・落石に大きく分けることができる。

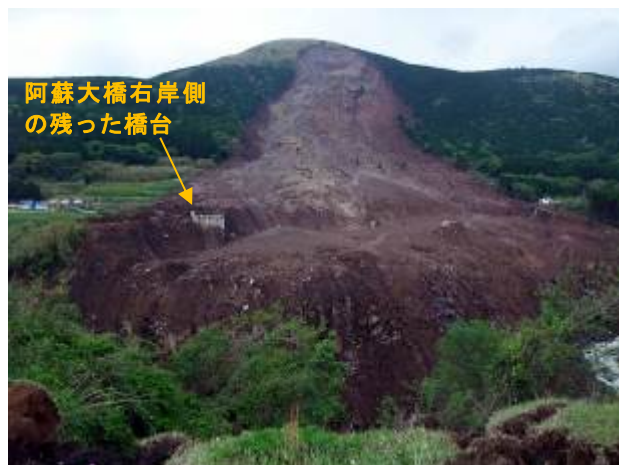
①大規模崩壊は阿蘇大橋右岸側（西側）斜面に発生した崩壊があげられ（写真-1）、JR 豊肥本線や国道 57 号を巻き込み、阿蘇大橋が落橋した要因と考えられる。②地すべりは、段丘面をなす緩斜面から黒川や白川の急傾斜な谷壁斜面を滑落しており（写真-2）、緩斜面域の頭部滑落崖の変状から地すべり性の形態を推察した。①、②の形態の移動土塊はいずれも火砕流堆積物上に堆積

写真-1 大規模崩壊（阿蘇大橋西側斜面）

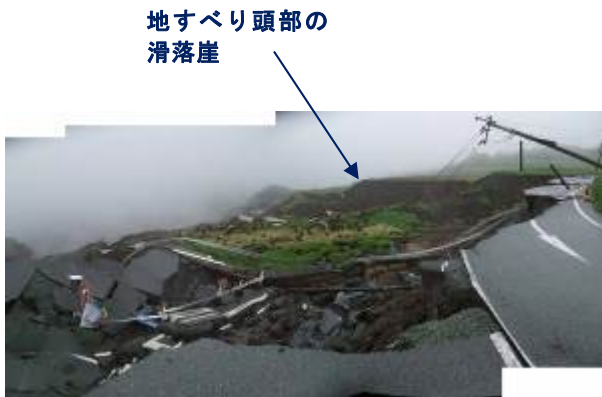
写真-2 地すべり（立野駅東南東方斜面）

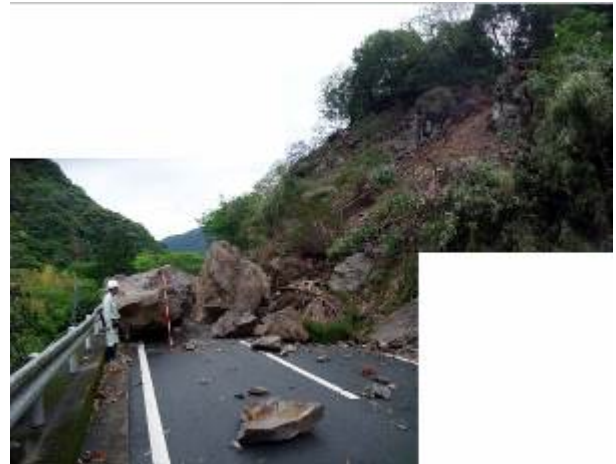
した緩い火山灰質土が想定される¹⁾。③岩盤崩壊・落石は、阿蘇長陽大橋東側の旧道（国道325号の下方）沿いに発生しており（写真-3）、崩落岩塊が戸下大橋の橋脚を直撃し、橋脚が破壊されている（写真-4）。③の形態は、硬質ではあるが開口亀裂が発達する溶結凝灰岩（火砕流堆積物）が急崖を形成するため、強振動によって開口亀裂から崩壊したものと推察する。

写真-3 岩盤崩壊・落石（旧道沿いの斜面）

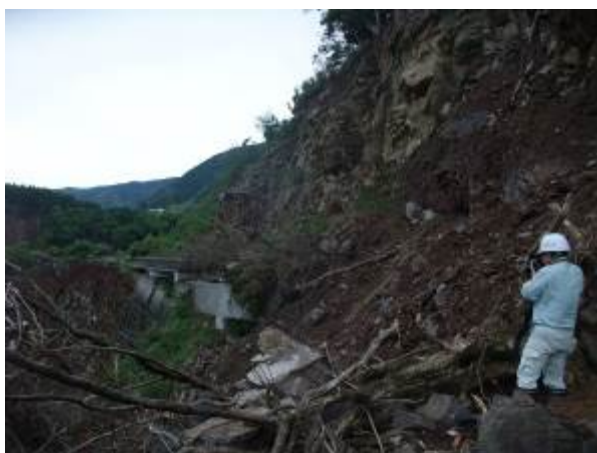
被災の要因は、地震による強振動及び活断層直近では地盤の変位により橋台と橋桁の変動程度に差異が生じ大きな被害をもたらしたと推察する。また、橋梁周囲の斜面崩壊が要因となり、基礎地盤が崩落し橋台の沈下を招いた箇所や崩落土砂・岩塊が橋桁や橋脚に衝突することで落橋に至ったと推察する。

写真-4 岩盤崩壊による戸下大橋の落橋

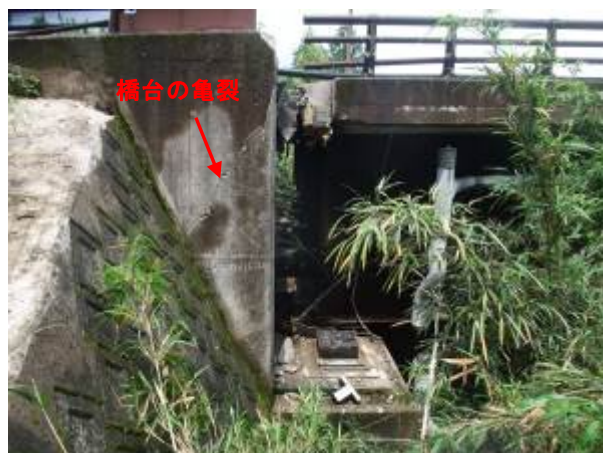
橋梁被害は、県道28号の通行止めであった西原村風当～俵山トンネル間（調査当時）にある大切畑大橋、大切畑ダム橋、桑鶴大橋、扇の坂橋、すすきの原橋、俵山大橋の全ての橋梁に被害（支承の破壊、橋桁の移動、接続部の段差等の全部または一部）が発生した（写真-5）。落橋は前述した阿蘇大橋と戸下大橋に生じている。阿蘇長陽大橋は、落橋していないが、右岸側（西側）橋台が位置する岩盤斜面が崩壊し、鏡台と橋桁との接続部で約1.7mの段差（橋台の沈下）と橋台が谷側に約1m程度移動している。

写真-5 大切畑大橋（支承部の損傷）

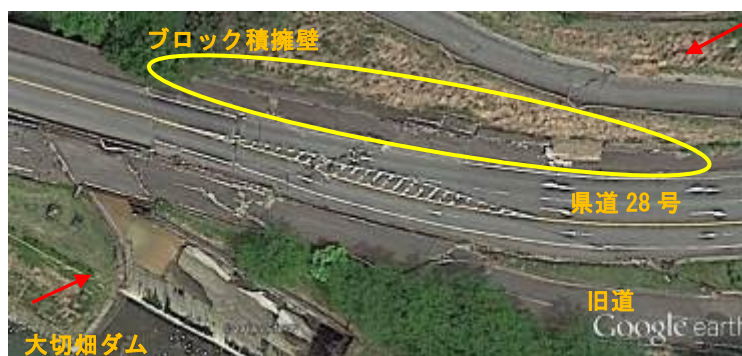
大切畑ダムの堤体を地表亀裂が横断し、ダムの放水路や堤体兼用の旧道や県道が被災し、道路の山留ブロック積擁壁に倒壊や座屈が発生した（写真-6）。

写真-6 大切畑ダム堤体を横断する地表亀裂(Google earth)

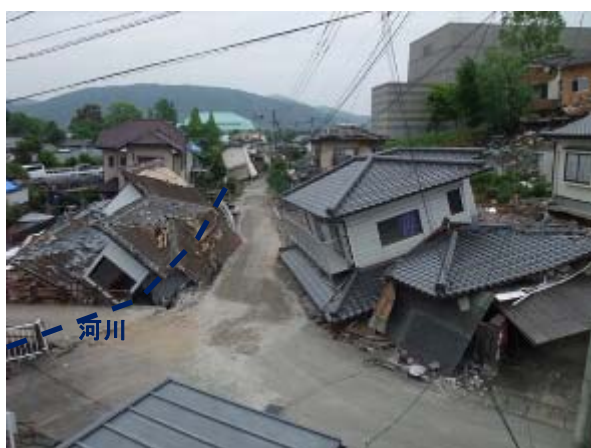
建物被害は活断層沿いの集落で家屋の倒壊などの多くの被害が発生しており、ここでは益城町役場周辺の被害状況を写真-7, 8 に表す。

写真-7 河川に向かって家屋が倒れ込む

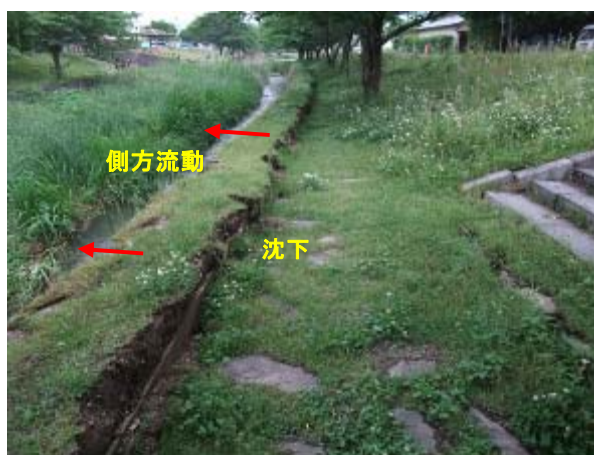
写真-8 秋津川護岸の側方流動と背後の沈下
