地山補強土工のり面の健全性調査

(株)愛媛建設コンサルタント 山本 温
愛媛県西予土木事務所 相原 敏和
(株)愛媛建設コンサルタント 増田 信

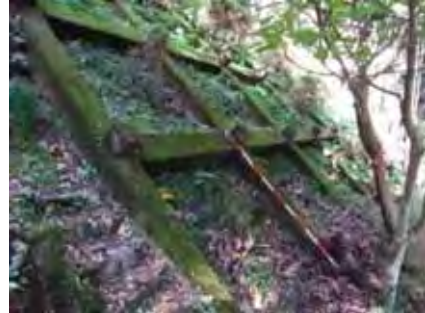
写真.1 のり面状況

砂防施設点検において、のり面对策として昭和 60 年代に施工されていた地山補強土工のコンクリートキャップに浮き上がり等の変状が確認された。当のり面の直上、直下に民家があり、地山補強土工の機能喪失により、のり面が不安定化していることが懸念された。

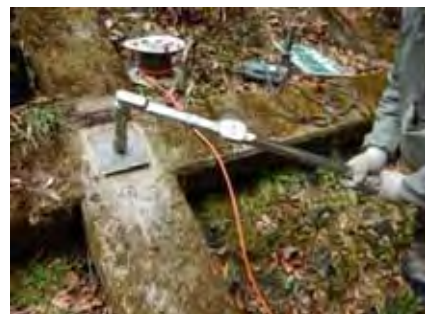
写真.3 トルクレンチ測定状況

トルクレンチ (最大能力 420N・m) による (写真.3) トルクと軸力の関係式である次式から緊張力を求めた。

測定結果は、緊張力として 0~26kN 程度を得、大きなバラツキが見られた。特にのり面上部の頭部コンクリートの浮き上がり箇所では、0~4kN 以下の低い値を示した。

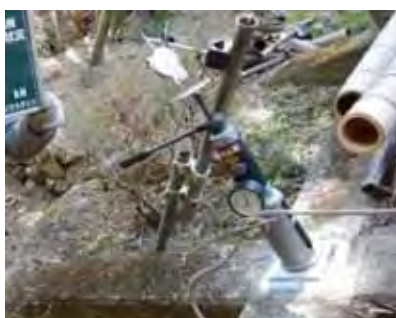
写真.4 ボルトジャッキ試験状況

試験方法は最大試験荷重を許容引張荷重の 50kN に設定し、初期荷重を 5kN、荷重増加の刻みを 5kN として載荷速度を 1 分間あたり 5kN とした。各荷重段階で荷重を 1 分間保持し、最大荷重時のみ 5 分間保持するとして載荷と除荷を行った (写真. 4)。試験結果は「荷重～補強材変位曲線図」(図. 1) として整理した。

試験結果は全箇所ですべて許容引張荷重の 50kN までの載荷が可能であった。最大試験荷重時の変位量は 1～3 mm 程度でバラツキが認められ、テンションバーと頭部余長からの理論変位量の約 0.3mm と比較して大きい値を示した。伸び量が理論値より大きくなった要因の一つとして、頭部側からの付着切れが生じている可能性が考えられる。

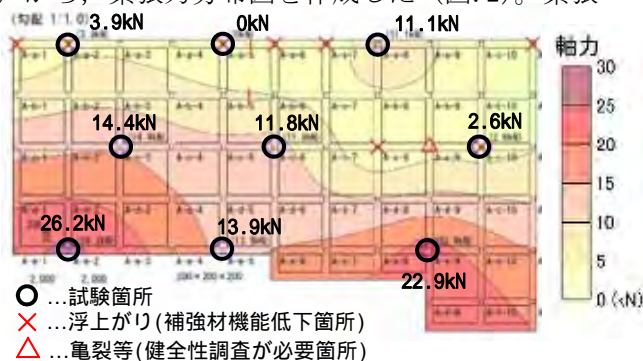
図.2 緊張力分布図

補強材の緊張力が判明し、50kN までの引張荷重に対しても問題ないことが確認された。各試験箇所ですべて計測された緊張力 (0～26kN) から、緊張力分布図を作成した (図. 2)。緊張力分布図に示すように、のり面の上部で緊張力の低下傾向が認められる。地山補強土工の施工時の緊張力は判然としないが、緊張力の低下がのり面上部で著しく、下部ではそれ程ではない現象が生じる要因としては、吹付けのり枠工の上部の僅かな倒れこみにより生じた可能性が考えられる。僅かな倒れこみは、補強材とのり枠との摩擦抵抗力の低下が一因と考えられる。

みは、補強材とのり枠との摩擦抵抗力の低下が一因と考えられる。

補強材は見かけ上機能低下が見られているが、引張試験結果から地中部の状態は健全性を保持していると推察される。よって、のり面の健全性低下への対応策は、補強材の再緊張を行い、防錆処理した締結部材と交換することで機能回復が可能と考えられる。
