# 地山補強土工のり面の健全性調査

(株)愛媛建設コンサルタント ○山本 温  
愛媛県西予土木事務所 相原 敏和  
(株)愛媛建設コンサルタント 増田 信

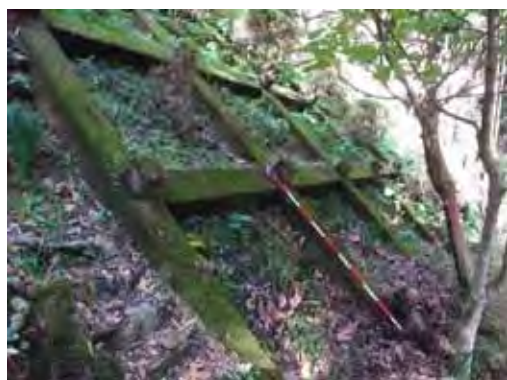
写真-1 のり面状況

のり面はのり勾配が1:1.0の吹付け法枠と法枠の交点に地山補強土工が打設されている。補強材は5～6段で施工され、設置本数は58本である（写真-1）。

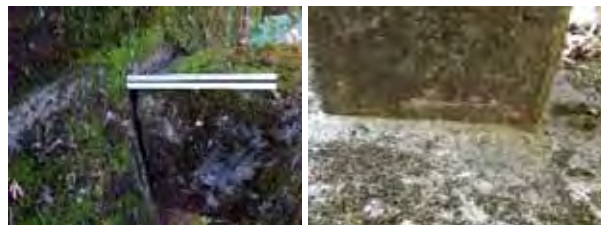
写真-2 頭部浮き上がり変状 写真-3 頭部亀裂変状

外観調査は全数に対して実施し、頭部コンクリートキャップの浮き上がり（写真-2）や亀裂等（写真-3）の変状を確認した。変状箇所は、補強材の機能が喪失している浮き上がり箇所（×印）とコンクリートキャップと法枠との間に亀裂が発生している箇所（△印）を区分して（図-2）に示した。

外観調査の結果、浮き上がりは8箇所を確認した。頭部コンクリートの浮き上がりが最上段やのり面に向かって右上の範囲に集中しており、補強材の機能低下が予想される。

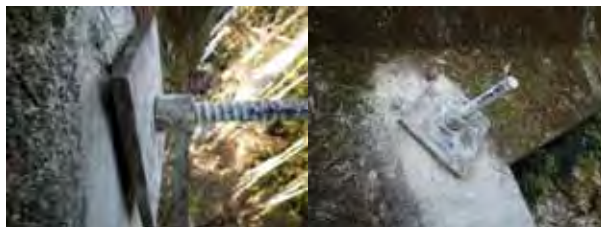
写真-4 プレートの浮き上がり 写真-5 プレートの回転

露出調査では、補強材をロックボルト D19であることを確認した。補強材頭部は補強材、ナット、定着プレートともに錆があり、定着プレートの浮き上がりが認められた（写真-4）。また、定着プレートは手で回転させることができる状態であり、補強土工としての機能を保持できていない状態であった（写真-5）。

よって、のり面の健全性低下への対応策は、補強材の再緊張を行い、防錆処理した締結部材と交換することで機能回復が可能と考えられる。

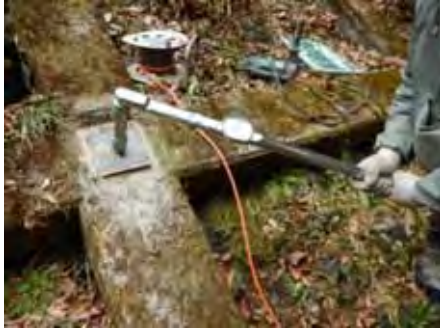
写真-6 トルクレンチ測定状況

測定結果は、緊張力として0~26kN 程度を得、大きなバラツキが見られた。特にのり面上部の頭部コンクリートの浮き上がり箇所では、0~4kN 以下の低い値を示した。

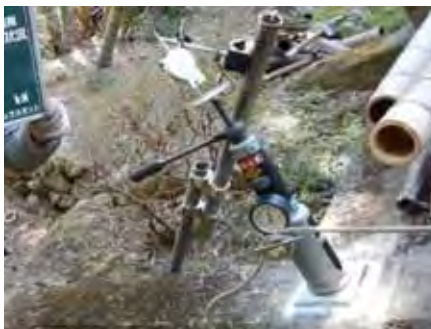
写真-7 ボルトジャッキ試験状況

試験結果は全箇所許容引張荷重の50kN までの載荷が可能であった。最大試験荷重時の変位量は1~3mm程度でバラツキが認められ、テンションバーと頭部余長からの理論変位量の約0.3mm と比較して大きい値を示した。伸び量が理論値より大きくなった要因の一つとして、頭部側からの付着切れが生じている可能性が考えられる。

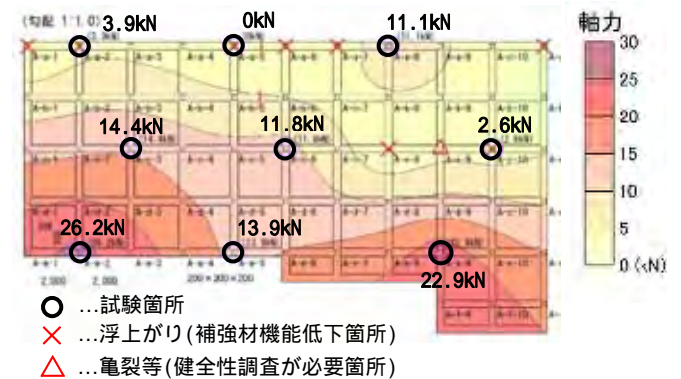
図-2 緊張力分布図

補強材の緊張力が判明し、50kN までの引張荷重に対しても問題ないことが確認された。各試験箇所計測された緊張力(0~26kN) から、緊張力分布図を作成した(図-2)。緊張力分布図に示すように、のり面の上部で緊張力の低下傾向が認められる。

地山補強土工の施工時の緊張力は判然としないが、緊張力の低下がのり面上部で著しく、下部ではそれ程ではない現象が生じる要因としては、吹付け法砕工の上部の僅かな倒れこみにより生じた可能性が考えられる。

吹付け法砕工の僅かな倒れ込みは、降雨等の影響により吹付け法砕工の背後地盤が僅かに沈みこんだことが要因と考えられる。吹付け法砕工の倒れこみは、補強材の頭部からの付着切れと整合すると考えられる。

補強材は見かけ上機能低下が見られているが、引張試験結果から地中部の状態は健全性を保持していると推察される。

確認試験実施箇所は、トルクレンチを使用して再緊張を行い、防錆処理した締結部材と交換した。再緊張時の締付け力は、当初設計が不明なため、緊張力分布図から20kN とした。

今後の対応として、試験箇所以外で頭部詳細点検(外観)調査により、補強材機能が低下している箇所(図-2の×)と判定された5箇所は、腐食の進行が想定され、コンクリートの研りと防錆処理した締結部材と交換することが望まれる。その際は、頭部露出時に確認試験を実施し、補強材の健全性を確認することが大切である。
