台湾地震調査被害写真集

土木学会四国支部あんぜん四国検討委員会・
四国地域自然災害研究推進会議を
母体とする台湾地震四国調査団に参加して

平成12年2月

(株)愛媛建設コンサルタント

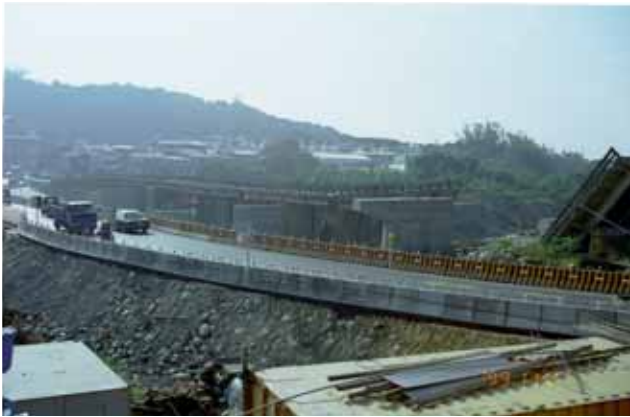
写真 - 1 被害全景

台中県大平市、頭汀坑溪にかかる一江橋の被害状況

右岸側で橋桁が落ちている。
堤防付近の仮設道は盛土によって、復旧している。

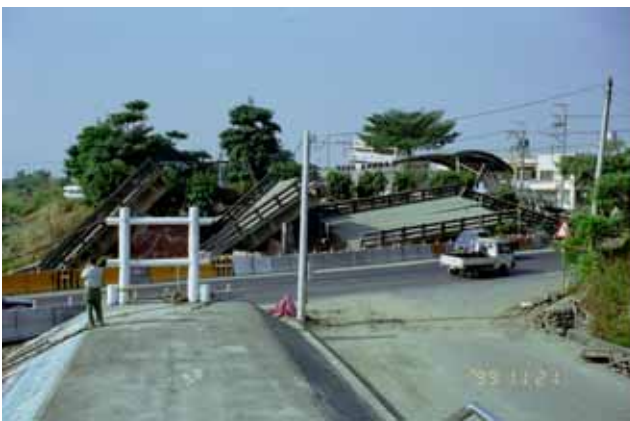
写真 - 2 橋桁の落下(その1)

地盤が大きく隆起している。
周辺の建物も傾斜するなど大きな被害を受けている。

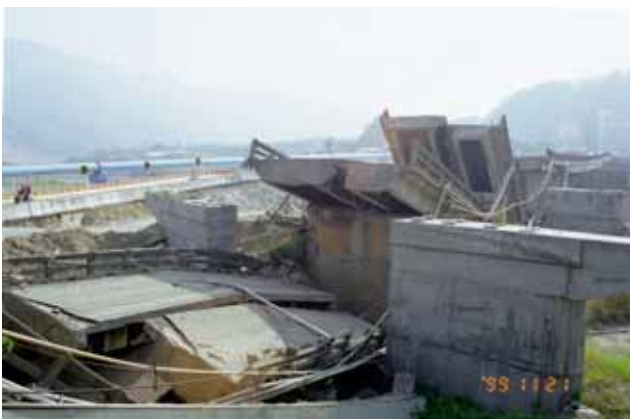
写真 - 3 橋桁の落下(その2)

拡幅のために、両側に隣接して新しい橋脚を建設中。

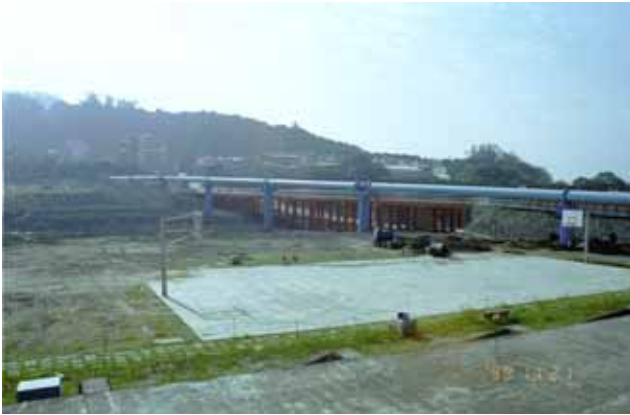
写真 - 5 復旧状況

地震直後には落下していた水道管は、復旧されている。
道路の復旧は、盛土と仮栈橋により行われている。

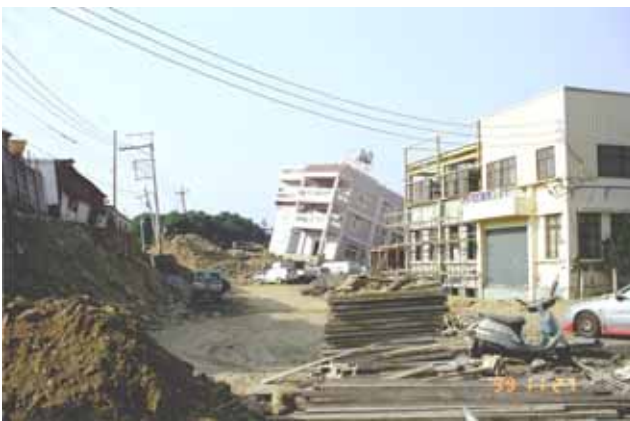
写真 - 6 周辺建物の被害状況
(その1)

R C造の建物が大きく傾いている。
写真左側の地盤が隆起している。

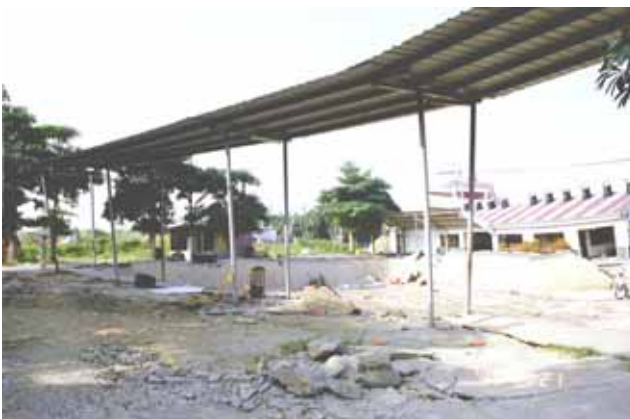
写真 - 7 周辺建物の被害状況
(その2)

土間コンが大きくめくれ上がっている。

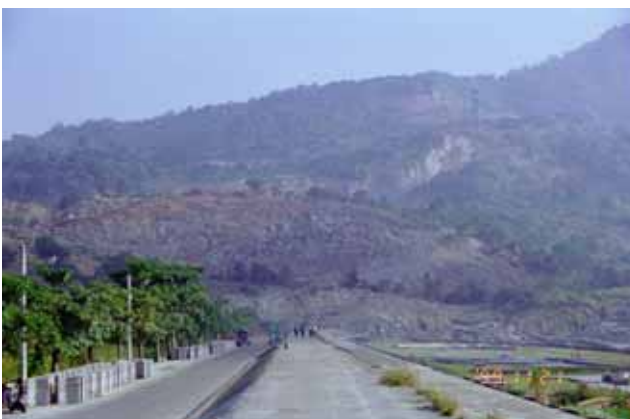
写真 - 8 周辺斜面の被害状況

三汀山(480m)
斜面崩壊が見られる。

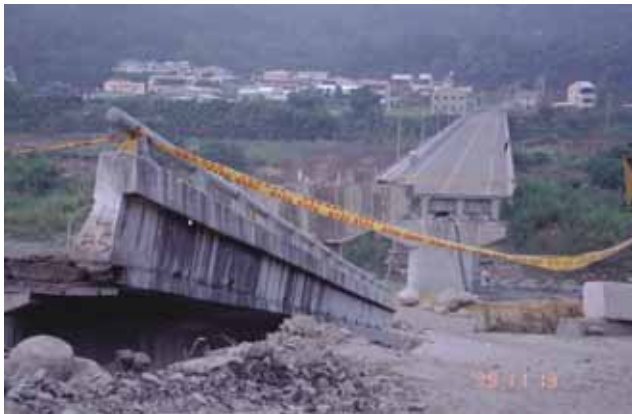
写真 - 1 被害全景(その1)

台中県豊原市、大甲溪にかかる卑豊橋の被害状況

断層変位によって破壊した石岡ダムは、約1km上流に位置する。

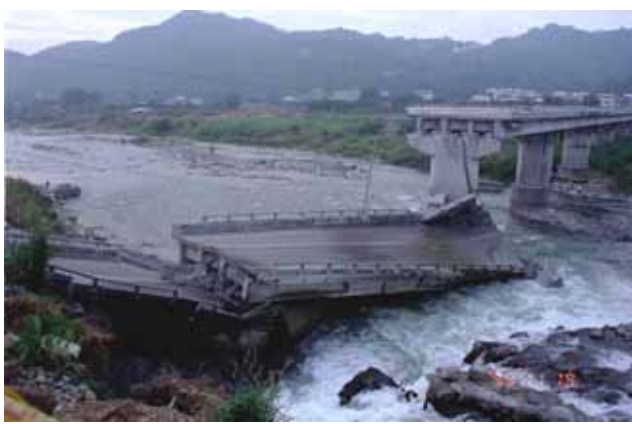
写真 - 2 被害全景(その2)

断層が橋の下を通り、左岸側(写真手前)の地盤が隆起している。

断層変位が生じていない右岸側には大きな変状は見られないことから、主因として、断層変位により桁が落下したと推定される。

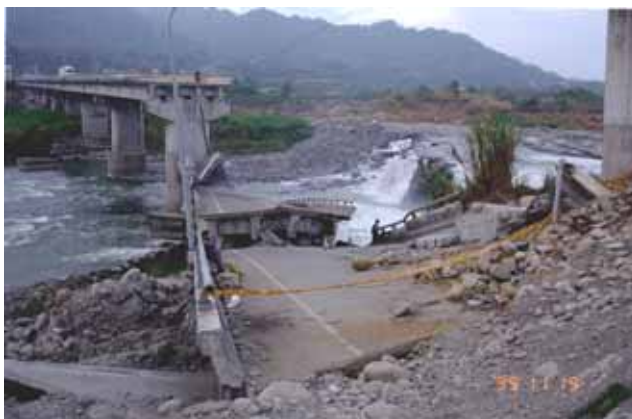
写真 - 3 被害全景(その3)

橋の上流の河床にも断層変位が生じたため、滝が出現した。

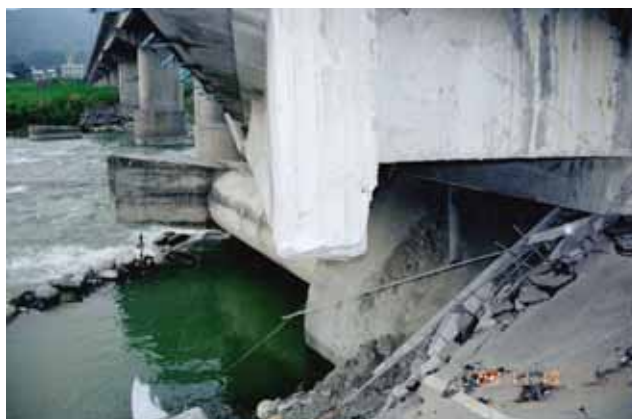
写真 - 4 倒壊した橋脚

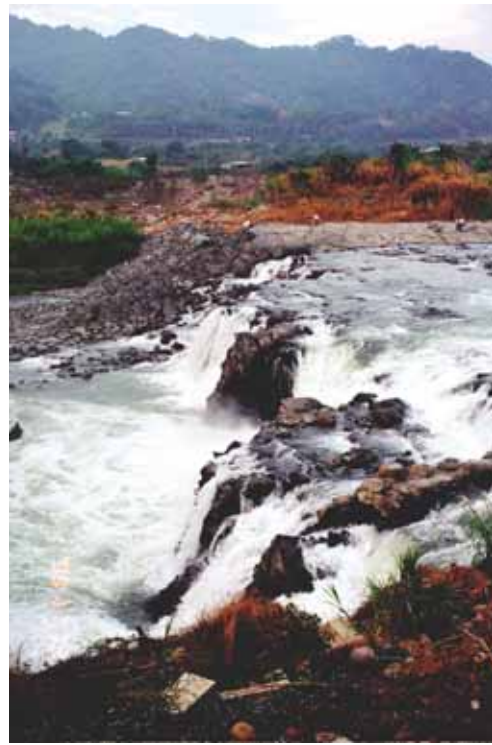
写真 - 6 河床を横切る地表地震断層

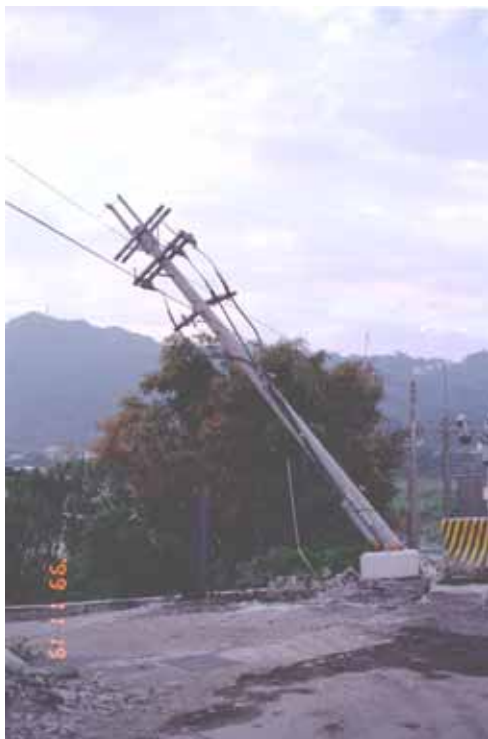
写真 - 7 根元で破壊した電柱

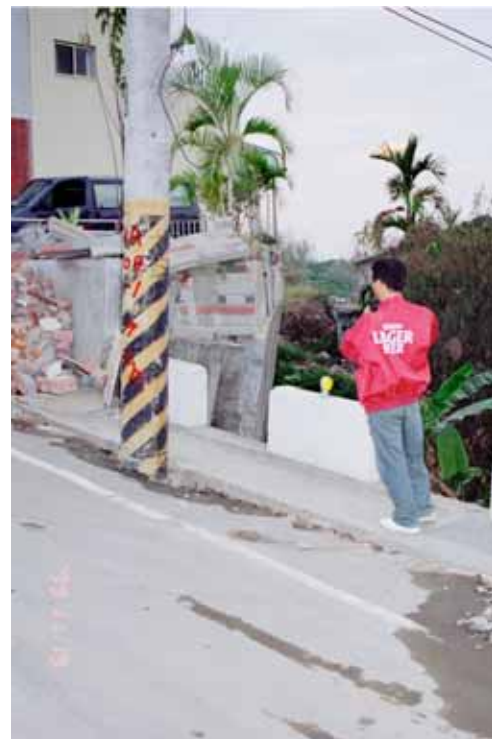
写真 - 8 傾斜した盛土擁壁

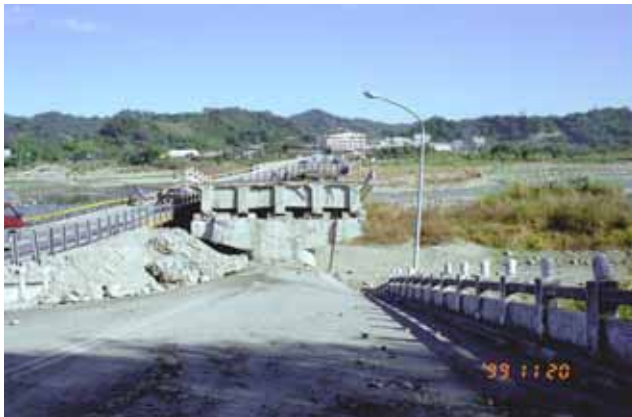
写真 - 1 被害全景(その1)

台中県石岡郷、大甲溪にかかる長庚大橋の被害状況

橋桁の落下(橋軸方向)。

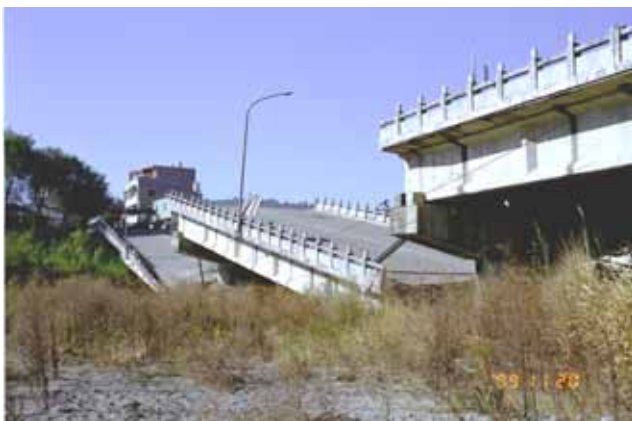
写真 - 2 被害全景(その2)

橋桁の落下。
周辺の建物には大きな被害は見られない。

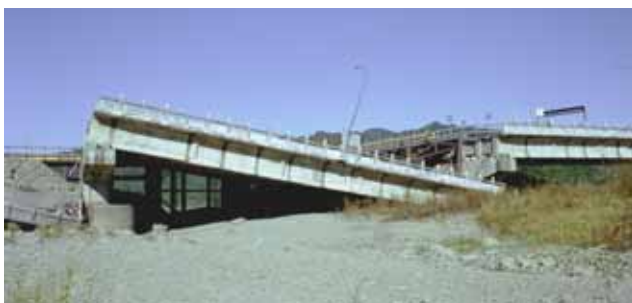
写真 - 3 被害全景(その3)

橋桁の落下(橋軸直角方向)。

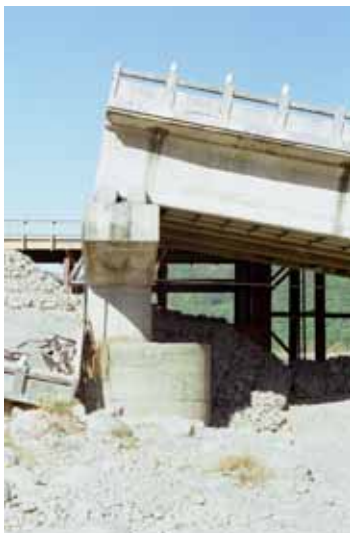
写真 - 4

写真 - 3の左側橋脚

桁が左岸側(写真左方向)に押し出されている。

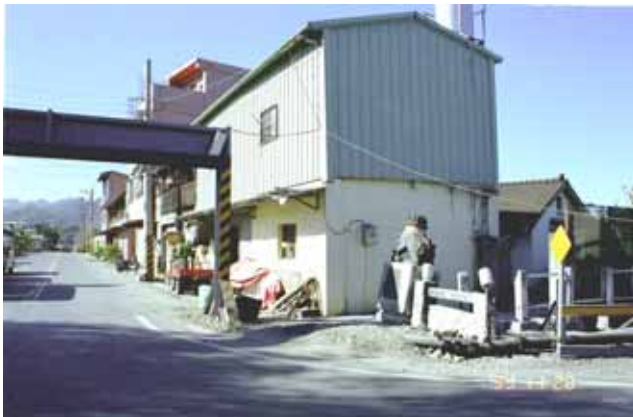
写真 - 6 周辺建物の状況

周辺の建物には大きな被害は見られない。
車両の通行制限(制限高さ3m)を行っている。

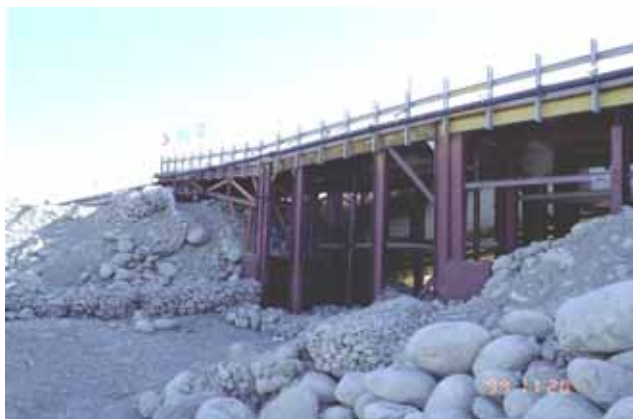
写真 - 8 応急復旧の状況

河床にふとん籠を敷き、盛土と仮栈橋
によって応急復旧している。

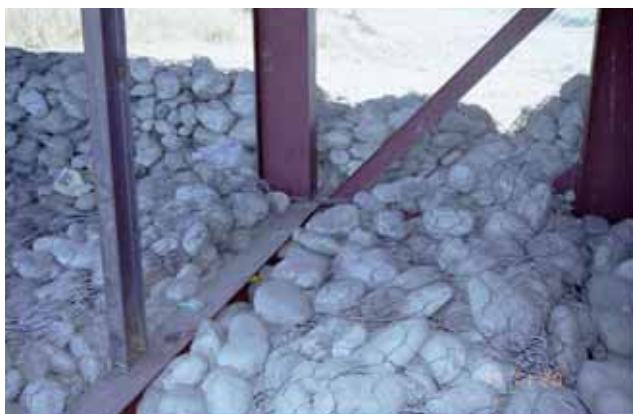
写真 - 9 仮栈橋の基礎の状況

仮栈橋の基礎は、ふとん籠の上に置
かれた状態である。

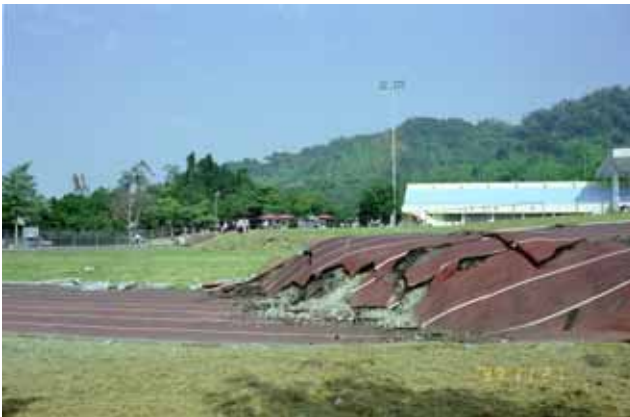
写真 - 5 地表地震断層(その1)

堤防側(南側)からスタンド方向を望む。
競技用トラックを南北に横切っている。
段差は約1.8mである。

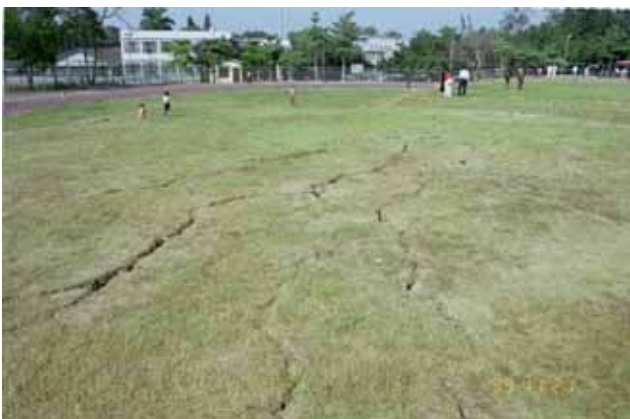
写真 - 6 地表地震断層(その2)

競技場中央の芝生にできた亀裂。

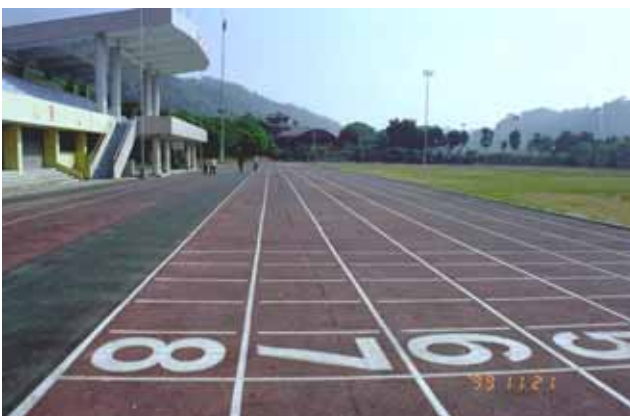
写真 - 8 競技用スタンド

地表地震断層から約50m離れた位置
にあるスタンド。
建物の外面には変状は見られない。
トラックに亀裂が走っている。

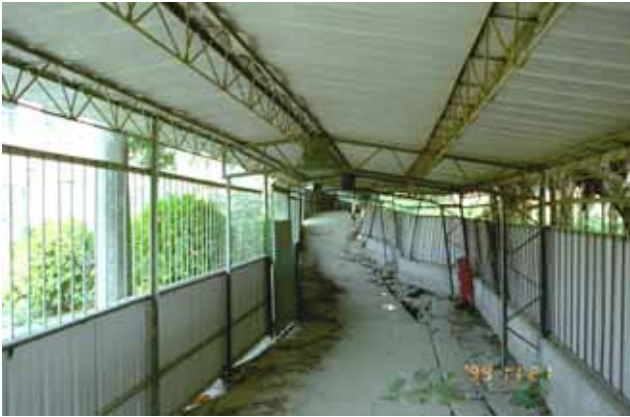
写真 - 9 地表地震断層による被害
渡り廊下にできた段差。

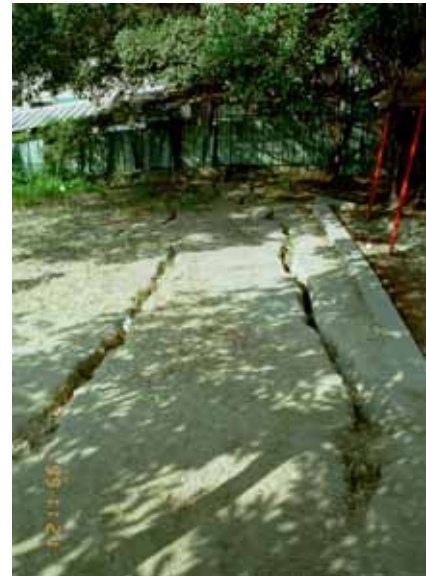
写真 - 10 地面にできた
亀裂

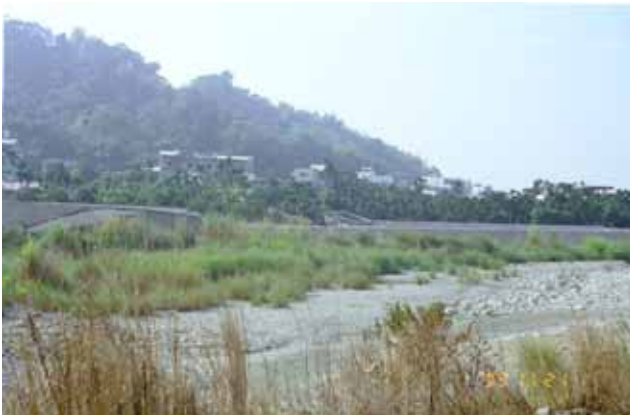
写真 - 1 地表地震断層

台中県霧峰卿光復國中付近に現れた地表地震断層。山すそを通り、河川を横切るかたちで現れている。

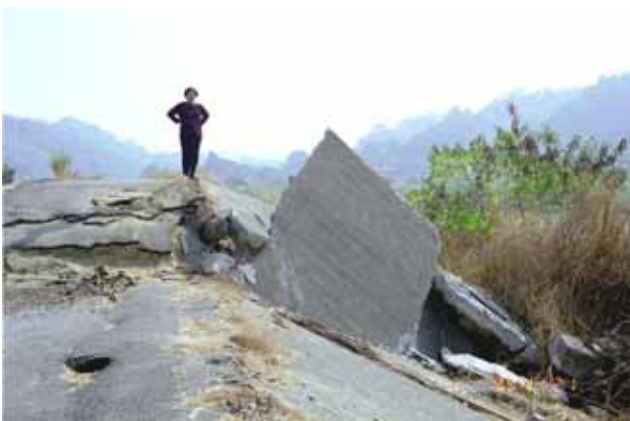
写真 - 2 堤防の被害

断層変位によって、堤防の張りコンクリートがめくり上がっている。

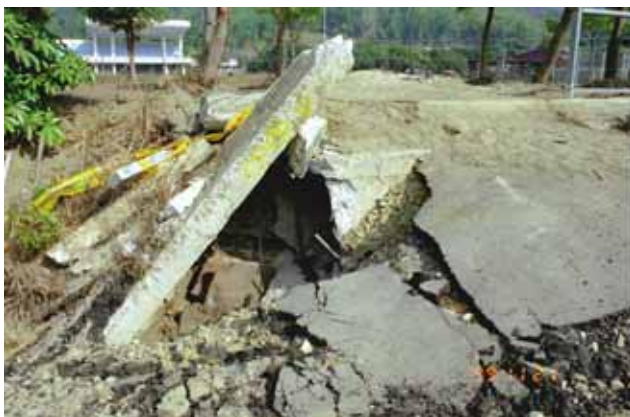
写真 - 3 ボックスカルバートの破壊(その1)

幅1m×高さ1mのカルバートが断層変位によって断裂し、持ち上がっている。断層は陸上競技場の方向に列なっている。

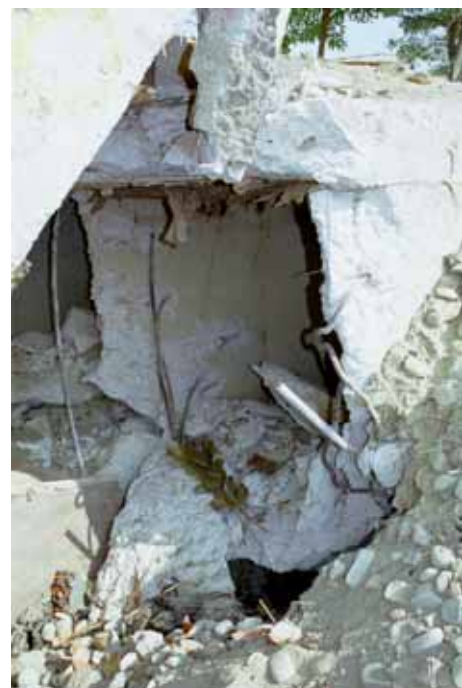
写真 - 4 ボックスカルバートの破断(その2)

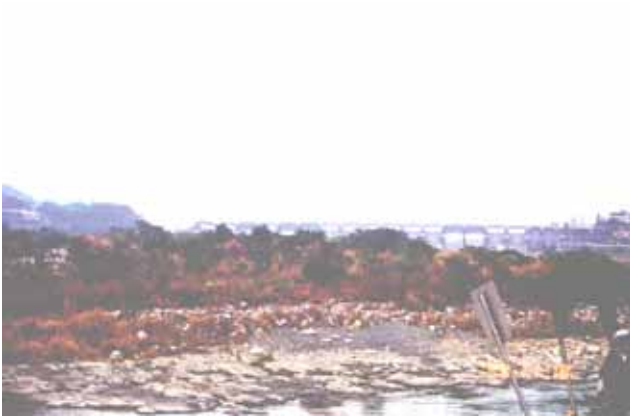
写真 - 1 被害全景

台中県石岡郷に位置する石岡ダムは、断層変位によって破壊した。

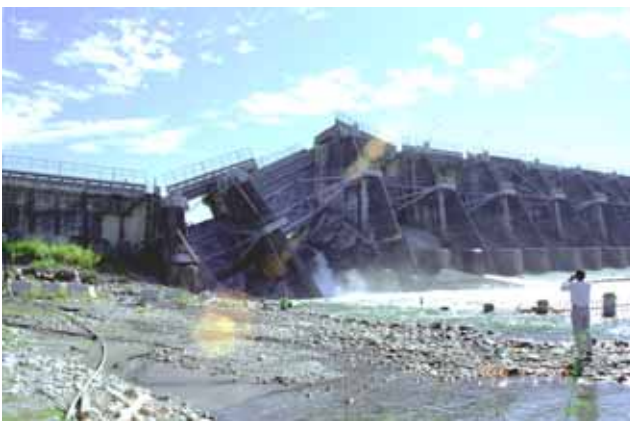
写真 - 2 ダム本体の被害状況 (その1)

地表地震断層が右岸側の堤体を横切ったため、堤体に約7mの段差ができています。破壊したところから水が流出し、ダムとしての機能が失われた。

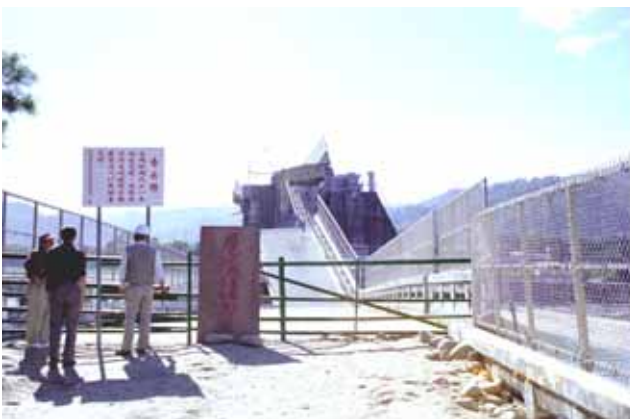
写真 - 3 ダム本体の被害状況 (その2)

ダム本体は水平方向にも移動している。進入禁止の柵と警告板が設けられている。

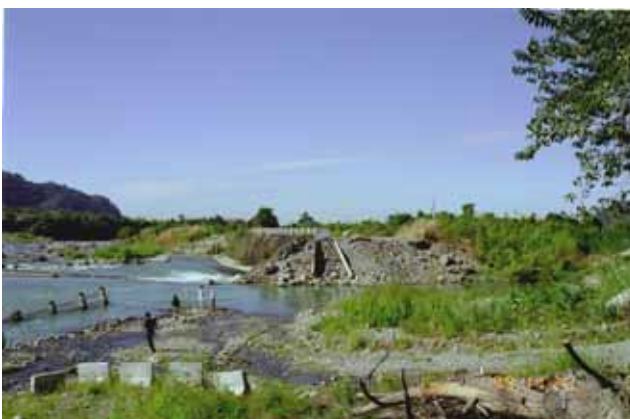
写真 - 4 ダム周辺の状況(その1)

石岡ダムの下流に現れた地表地震断層。大甲溪の護岸堤防に段差が生じている。

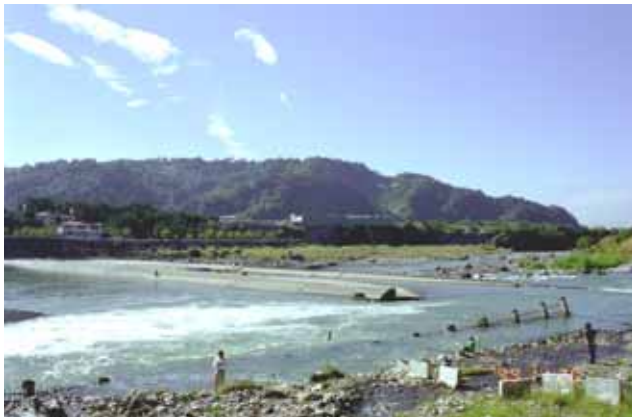
写真 - 5 ダム周辺の状況(その2)

下流左岸側も隆起していることがわかる。

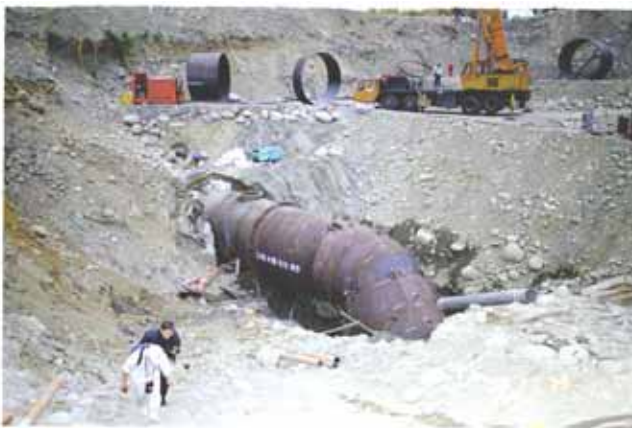
写真 - 6 導水路トンネルの復旧状況

石岡ダムと豊原浄水場とを結ぶ道水路トンネルが断層変位によって破断された。鋼管をつないで補修している。

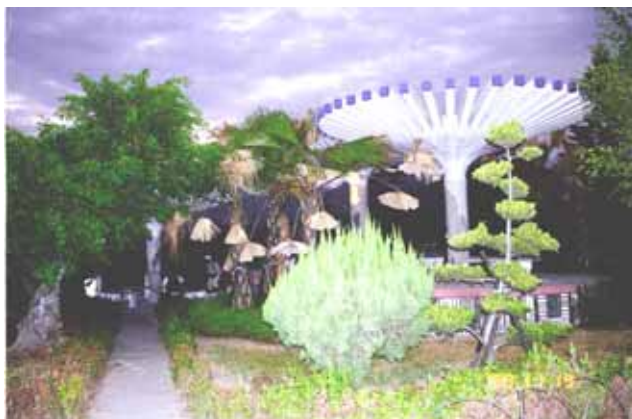
写真 - 7 石岡ダム公園の被害

豊原市大甲溪に架かる卑豊橋の被害調査に入る。でも限られた時間内での調査。片っ端からカメラのシャッターをきる。石岡ダムに着いたところで、あっという間に日没。石岡ダム公園の一角にあった3つのコンクリート製シェルターのうち、2つは付け根の化粧タイルが剥がれる軽微な損傷。残る1つはかぶりコンクリートが剥がれ、鉄筋が露出している。どうしてだろう。ホテルに向かうバスに揺られながら、1本棒の片持ち構造物だからとりあえず簡単に1質点系モデルに置き換えて検討すれば、地表面での地震力がある程度推定できるかなどと頭の中が動き始める。

3基の公園シェルターのうち、2基は柱の化粧タイルが剥がれ落ちるといふ軽微な損傷。残る1基は柱の下端で鉄筋が露出している。

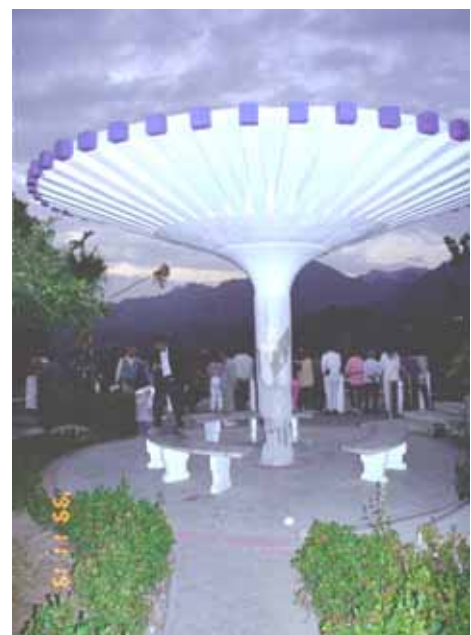
写真 - 8 破壊された公園シェルター

柱下端のかぶりコンクリートが剥がれ落ち、鉄筋が露出している。

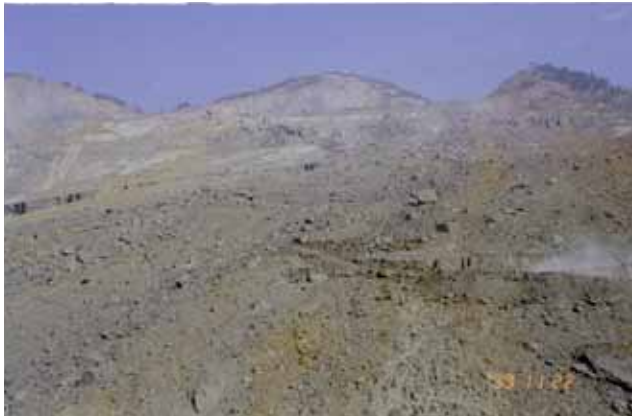
写真 - 1 大規模斜面崩壊(その1)

雲林県古坑卿草嶺(標高1234m)の南斜面で発生した大規模斜面崩壊。

崩壊土量は衛星写真から推定して、3億5千万 m^3 とも言われている。

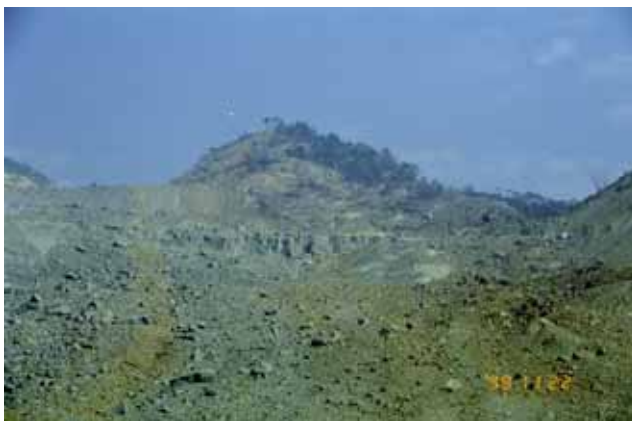
写真 - 2 大規模斜面崩壊(その2)

崩壊した土砂によって川が堰きとめられて、湖が出現した。

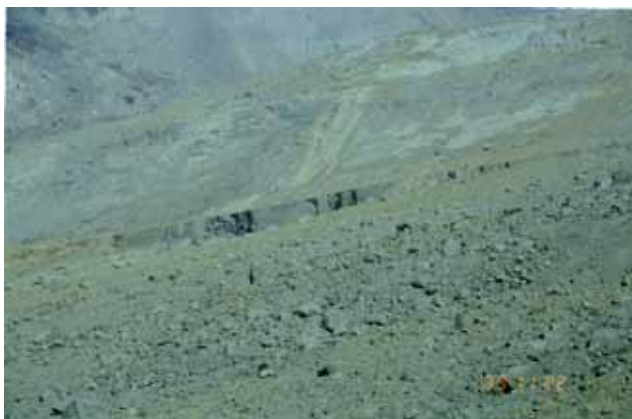
写真 - 3 大規模斜面崩壊(その3)

1941年に起きた地震によっても、およそ1億 m^3 の斜面崩壊が発生した。

今回の地震は、前回の崩れ残った部分の崩壊が引き金となって生じたのではないかと考えられている。

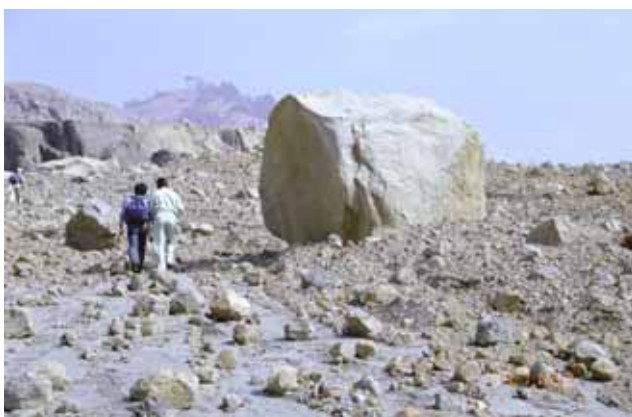
写真 - 4 岩盤のすべり面

斜面勾配は約 13° である。滑落面の上に巨大な転石や堆積土があるが、そのすべり面は一様に滑らかである。

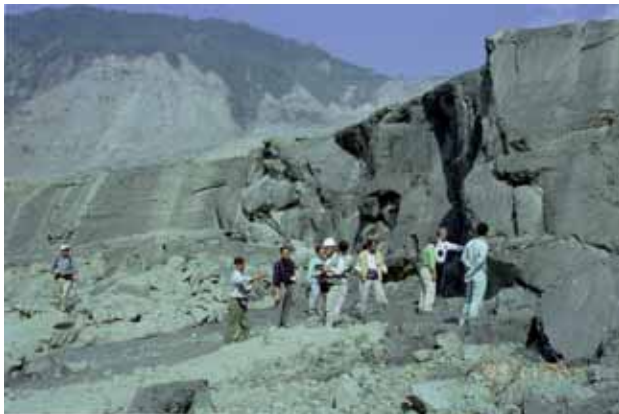
写真 - 5 すべり面の中腹に位置する崖

崖の高さは約6mである。
東大・龍岡先生の調査団と合流した。

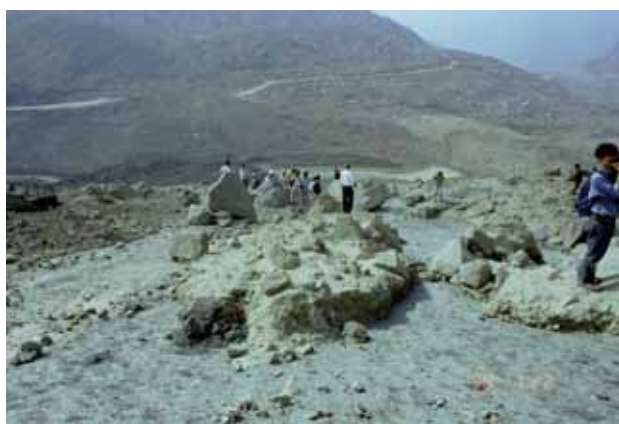
写真 - 6 すべり面中腹から下を望む

すべり面は自然にできたとは思えないほど、とてもフラットな面となっている。

砂岩の間に頁岩が挟まっており、これが弱面となって崩壊したと推定される。

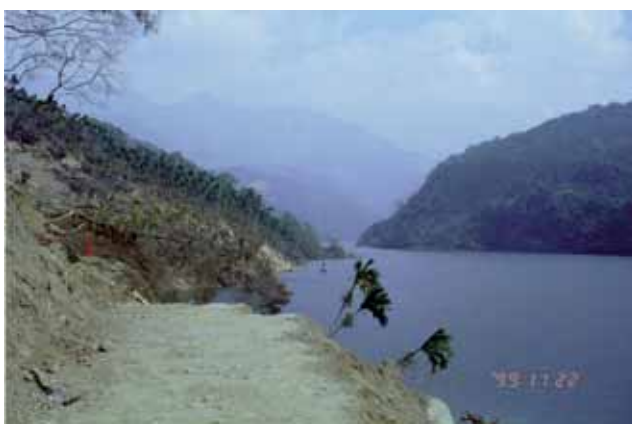
写真 - 11 湖の出現(その1)

崩壊によって川が堰きとめられて、湖が出現した。

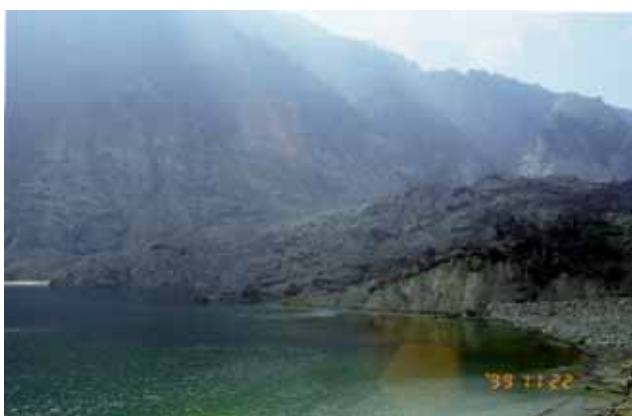
写真 - 13 自然のダム

崩壊によって天然のダムができています。

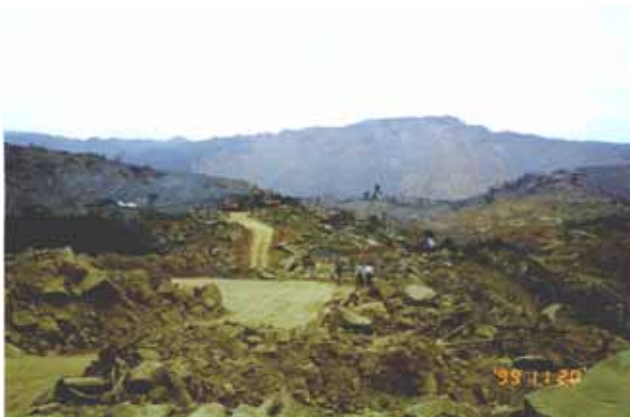
写真 - 1 大規模斜面崩壊(その1)

中寮郷と國姓郷との郷境に位置する九分二山(標高1174m)の東側斜面で発生した大規模斜面崩壊。

斜面崩壊によって、谷すじを流れる韭菜湖溪が堰きとめられた。

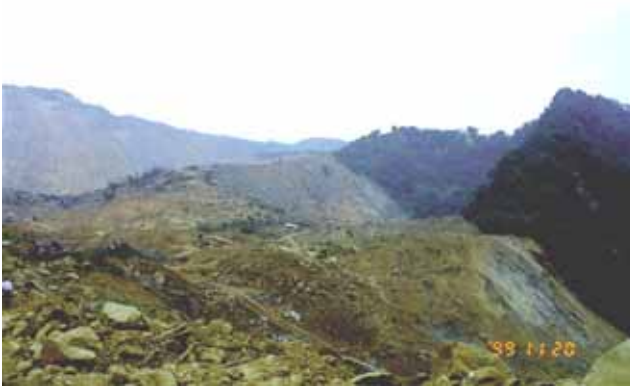
写真 - 2 大規模斜面崩壊(その2)

堆積した崩壊土。

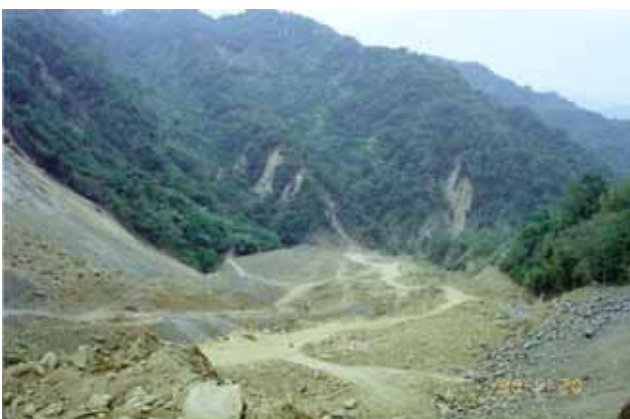
写真 - 3 大規模斜面崩壊(その3)

崩壊土により埋まった谷すじ。仮設道がつくられている。

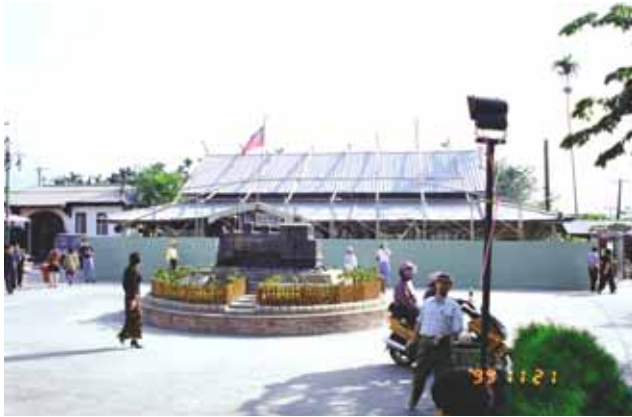
写真 - 1 集集駅の被害(その1)

南投県集集鎮に位置する集集駅。駅の回りにフェンスを設けて、立入禁止となっている。震源地は集集近傍であるので、台湾では、今回の地震を921集集大地震と呼んでいる。

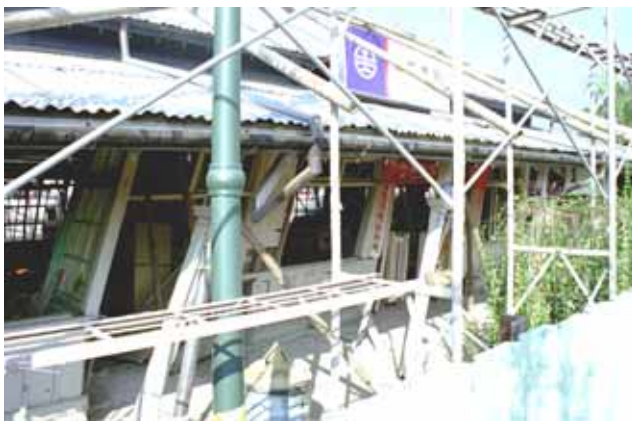
写真 - 2 集集駅の被害(その2)

木造の柱が東西方向に傾いている。

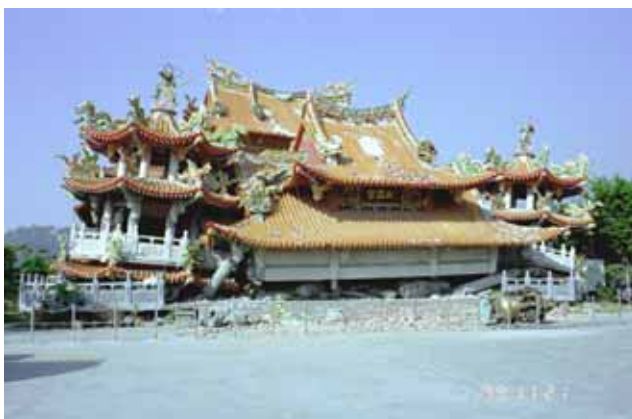
写真 - 4 倒壊した武昌宮

集集駅から車で5分ほどの距離にある武昌宮。柱構造であるので、最下層の柱の破壊によって、屋根の重量を支えきれなくなり、ダルマ落し状態となって破壊している。
