2003 年三陸南地震調査報告

(株)愛媛建設コンサルタント 岩本 圭吾

(株)愛媛建設コンサルタント 神野 邦彦

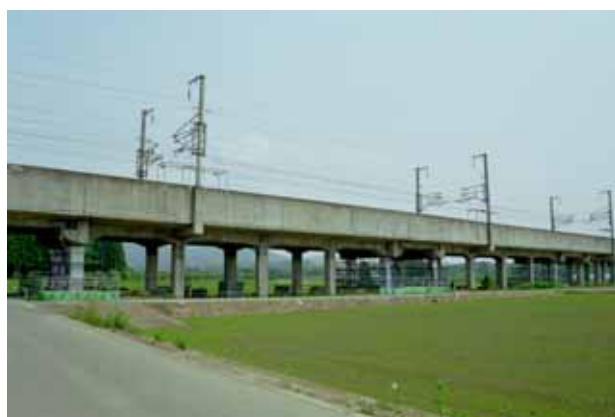
東北新幹線の盛岡～水沢江刺間にあるラーメン高架橋の一部において，コンクリートの剥落等の被害が生じた．被害の特徴としては，ラーメン高架橋の端部に位置する橋脚に被害が集中しており，その他中間位置にある橋脚にはわずかにひび割れが観察される程度であった．被害が生じた端部の橋脚高さは約 5m，柱断面は 0.85m×0.85m である．なお，調査時にはエポキシ樹脂の注入，および鋼板補強による応急復旧工事が行われており，残念ながら現地では橋脚コンクリートのひび割れ，剥落などの被害状況を確認できなかった．

Pho-1 高架橋の被害状況．(4 径間連続ラーメン)高架橋の端部に被害が集中している．

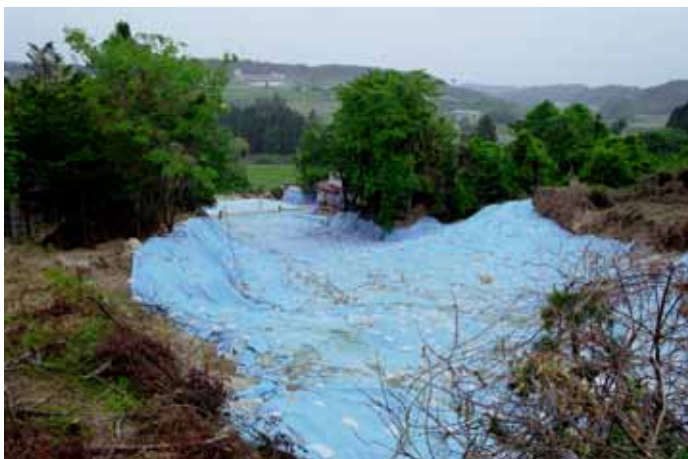
今回の地震で最も注目された被害の1つで、「高速長距離地すべり」あるいは「高速土砂流動」として騒がれたものである。図-4、図-5に崩壊地の概略図を示す。この概略図は、応用地質(株)東北支社にて作成されたものである。崩壊地の幅は約40m、長さ約80m、厚さ約3~4mであり、崩壊土砂は宅地の一部を巻き込みながら下方の水田内に堆積している。崩れた斜面の勾配は7度前後と緩い。崩壊した土砂は比較的短期間に高速移動したものと考えられ、水田に堆積した土砂には立ったままの状態の竹も見られる。目視による観察によれば、崩壊した土砂の土質は、火山灰を混入する“礫混りシルト質砂”と判別される。

Photo-3 崩壊地（ブルーシート）を上方より望む。
崩壊した斜面の割に緩い。

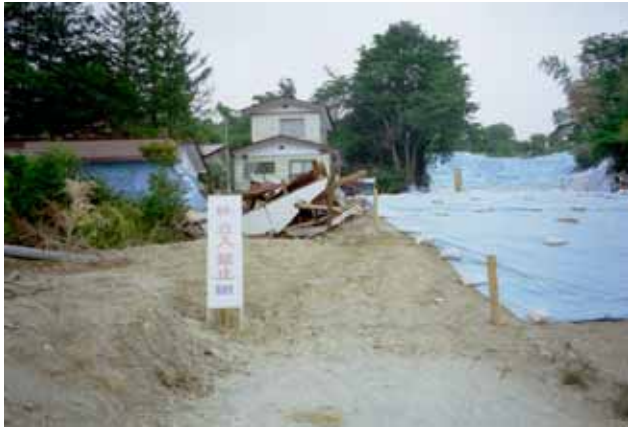
Pho-4 被災家屋の状況 .

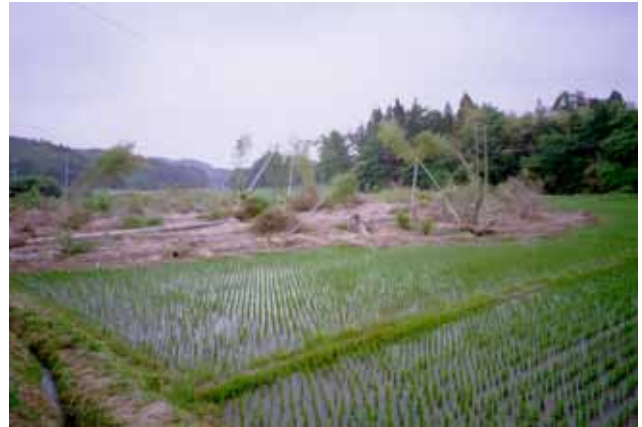
Pho-5 末端部における崩壊土砂の堆積状況 .

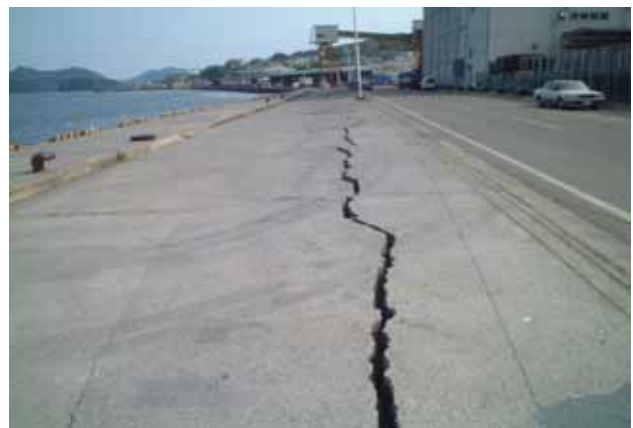
大船渡港では野々田地区の岸壁背後に噴砂跡が確認され，地盤の沈下に伴い 10～15cm 程度の段差が生じている．これらの岸壁背後地盤に見られる亀裂や段差の増大などの変状は，魚市場周辺をはじめ大船渡湾に面するほとんどの漁港で確認することができる．噴砂は野々田埠頭に隣接するサン・アンドレス公園内においても確認される．公園内にある展望タワー周辺では地盤の沈下に伴って，石積みの落脱やタイルの剥離等の被害が生じている．公園の西側を流れる水路に架かる人道橋では，両岸の距離が狭まったことにより，公園側が変形している．

Pho-6 岸壁背後地盤の沈下・亀裂の増大 .

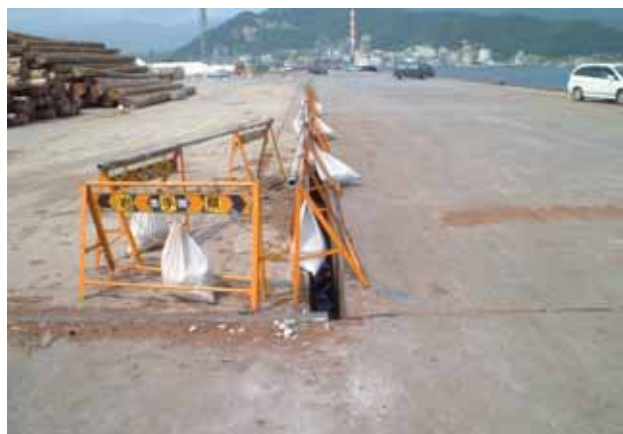
Pho-7 野々田埠頭の被害 . 7.5m 岸壁背後地盤においては 10cm 以上の段差が生じている .

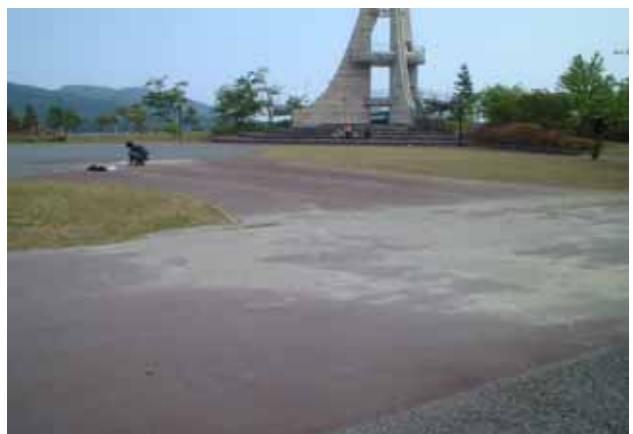
Pho-8 サン・アンドレス公園内の噴砂 . 舗装面では沈下や波打ちの被害を伴う .

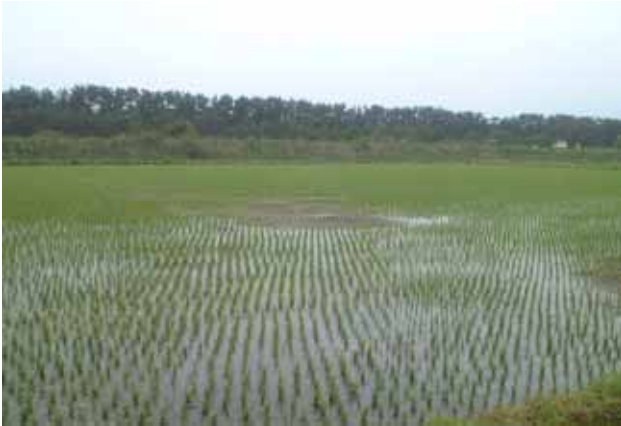
鳴瀬町では北上運河沿線に位置する浜市地区，牛網地区の水田内において数多くの噴砂丘が確認された。噴砂丘の中には直径が 5m を超えるような大きなものも見られ，田植えされたばかりの苗に被害を及ぼした。石巻港では新規埋立地において噴砂跡やケーソンの不同沈下が確認された他は，局所的に噴砂が確認される程度であった。旧北上川沿いに大規模な水田地帯が広がる河南町においても，局所的に噴砂が確認されたのみであり，被害は極めて軽微であった。

Pho-7 浜市地区の水田内に見られる噴砂。
直径 1m ~ 5m 程度の噴砂丘が点在する。

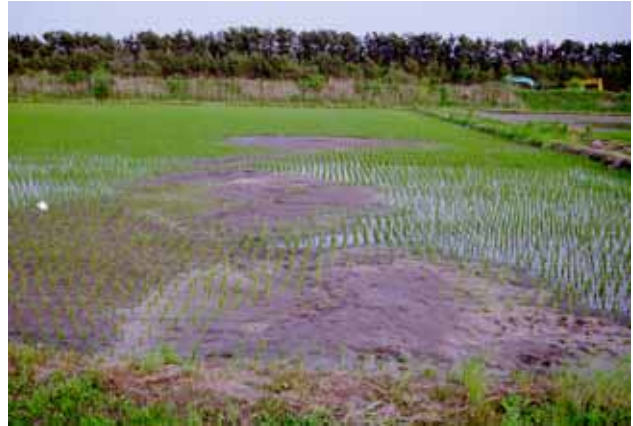
Pho-8 同左。苗に被害が及んでいる。

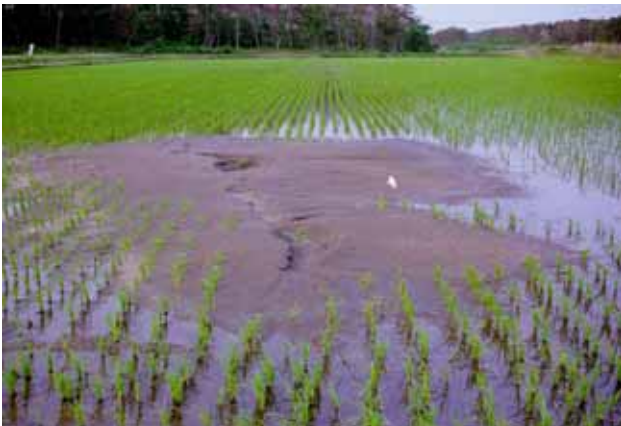
Pho-9 噴砂口の状況。噴砂口が連なり，中には
5m 以上の噴砂が確認される。

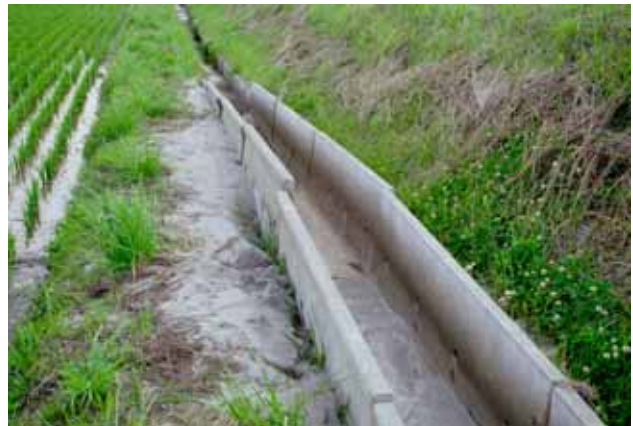
Pho-10 水田わきを流れる水路の被害。
U字溝が浮き上がっている。

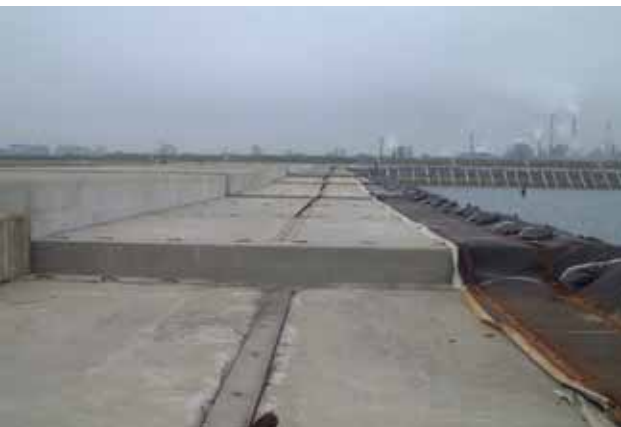
Pho-11 石巻港の新規埋立て地での被害。
ケーソンの不同沈下が見られる。

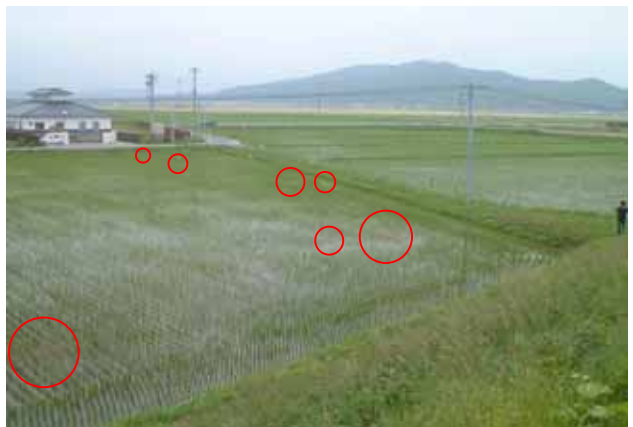
Pho-12 河南町の水田内に見られる噴砂。
局所的に小規模な噴砂が見られる。

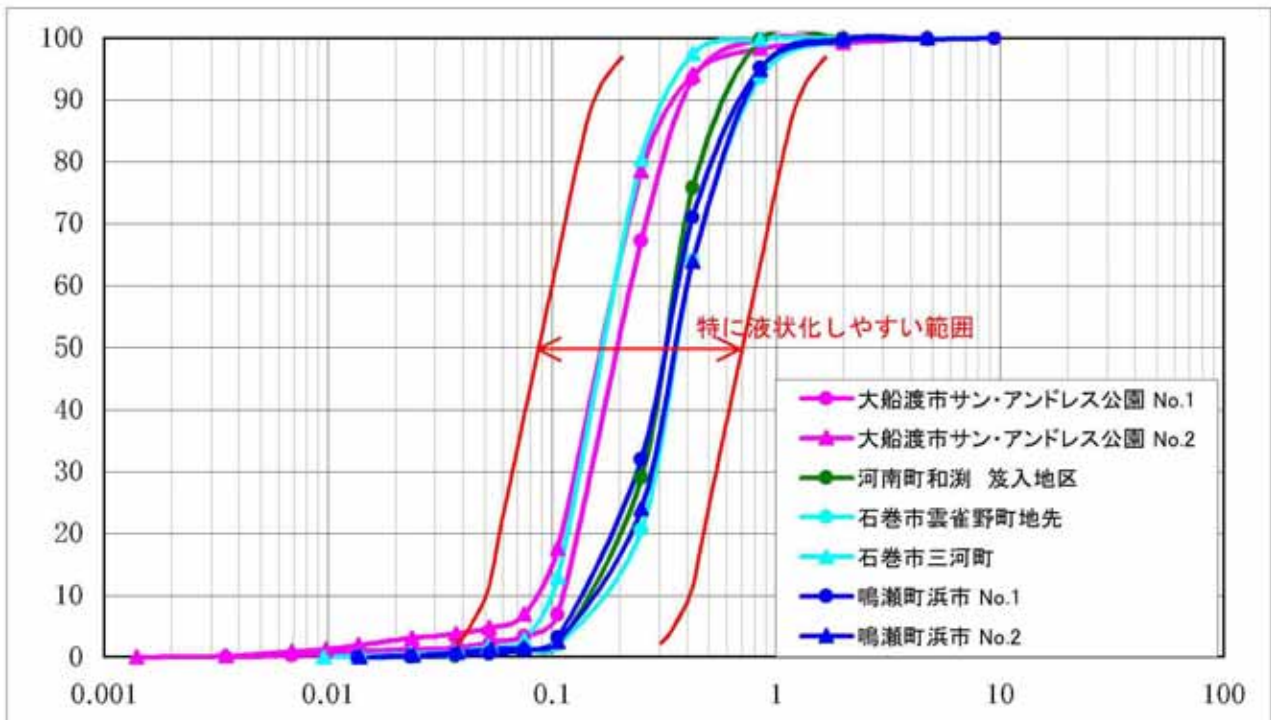
図-6 採取した噴砂の粒径加積曲線

大船渡市サン・アンドレス公園や鳴瀬町浜市地区ほか 7 地点で採取した噴砂の粒径加積曲線を、図-6 に示す。いずれの地点も砂分（90%以上）が卓越しており、“粒度分布が悪い（均等粒度）”と判断される。また、港湾施設の技術上の基準・同解説³⁾に示されている「特に液状化の可能性あり」の範囲を同図に示す。噴砂の粒径加積曲線は液状化しやすい範囲のほぼ中央付近に集中しており、いずれも液状化が生じやすい土質であった。

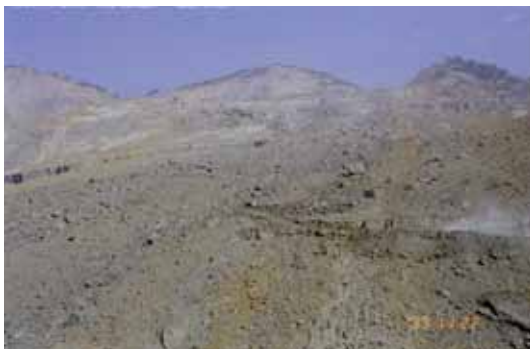
写真 大規模斜面崩壊

雲林県古坑卿草嶺（標高 1234m）の南斜面で発生した大規模斜面崩壊。崩壊土量は衛星写真から推定して、3 億 5 千万 m^3 とも言われている。
