2004年新潟県中越地震における榎トンネルの被害

震害，トンネル，地すべり

愛媛建設コンサルタント 正会員 神野 邦彦
愛媛大学工学部 国際会員 森 伸一郎

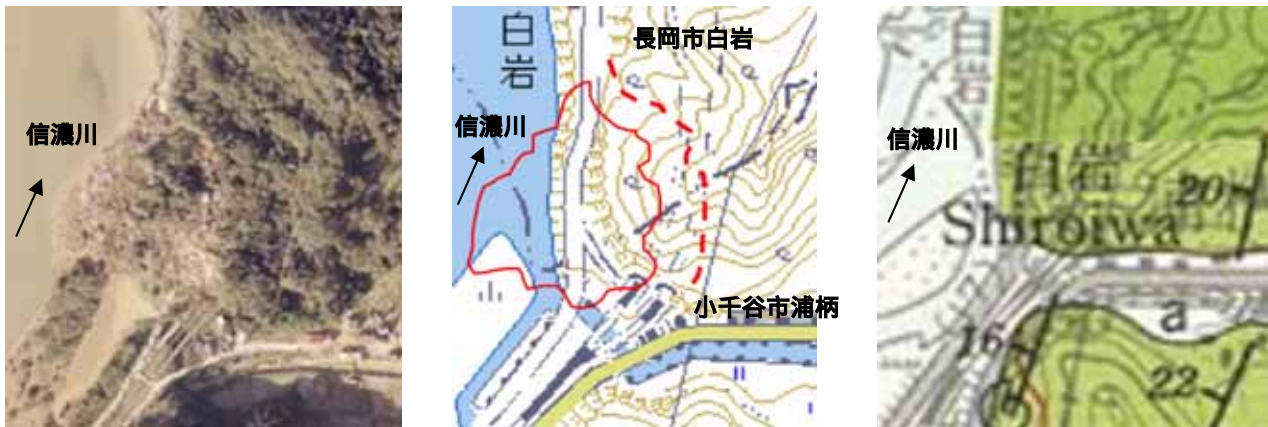
図-1 JR榎トンネル南坑口とその北西部（長岡市白岩）の斜面崩壊

JR榎トンネル南坑口の斜め上方に位置する長岡市白岩の斜面崩壊部分はトンネルよりも西側であり、この崩壊のすべり面はトンネルよりも上部にあると推察され、直接の影響は考えにくい。しかし、地形図にも写真にも今回の滑落崖より上部に過去の滑落崖と推察されるような地形が読みとれることから、今回の崩落よりも深い位置での地すべり性の変動が生じた可能性はある。

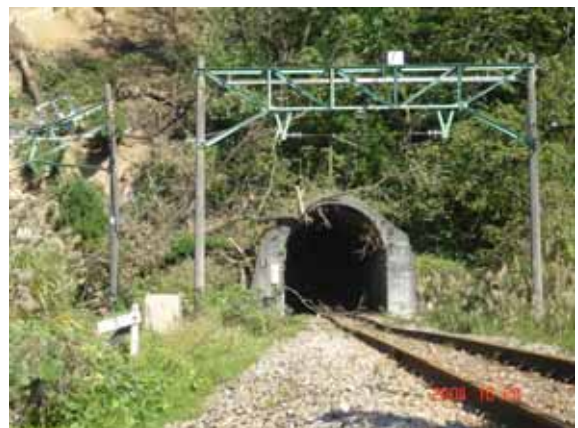
写真-1にトンネル南坑口の様子を示す。川側の線は坑口が上方からの土砂で塞がれているが、山側の線には、樹木が落下している程度で崩壊土砂はない。また、坑口前方の線路は波打っており、地盤の揺れが大きかったことがわかる。写真-2はトンネル坑口から見た内部の様子である。坑口の線路が写真左側に（西側に）大きく軌道狂いを生じていることがわかる。写真-3は、坑口より20m付近を中心に東側の側壁がせ

写真-1 JR榎トンネル南坑口の様子。斜面崩壊の直接の影響はない。線路にうねりが見られる。

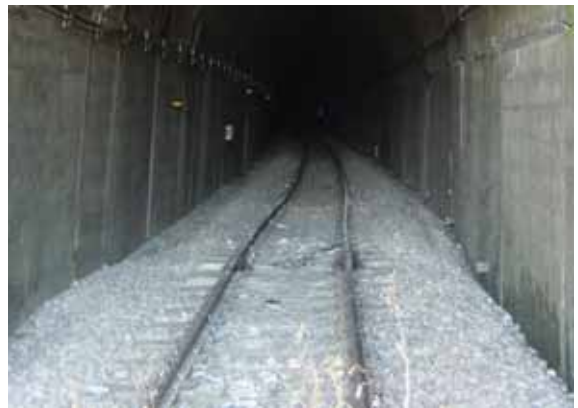
写真-2 JR 榎トンネル南坑口内部の様子．線路に軌道狂いが見られ，バラストの波打ちがある．

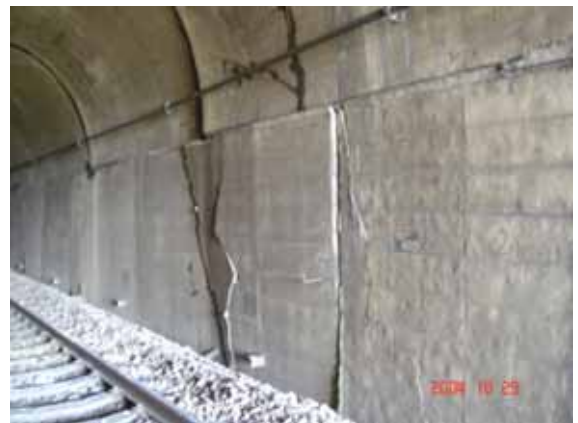
り出している様子である．そのためにバラストが盛り上がる
とともに線路が西側に押されているためである．また，アー
チコンクリートクラウン部にはトンネル横断面内の内側コン
クリートの圧縮破壊（いわゆる圧挫）がトンネル軸方向に延
びている．この圧挫と側壁せり出しはおおよそ同じ区間で見
られ，これらの破壊モードは因果関係として整合している．

写真-3 JR 榎トンネル南坑口東側壁の被害．側壁の亀裂とせり出しが明瞭に認められる．

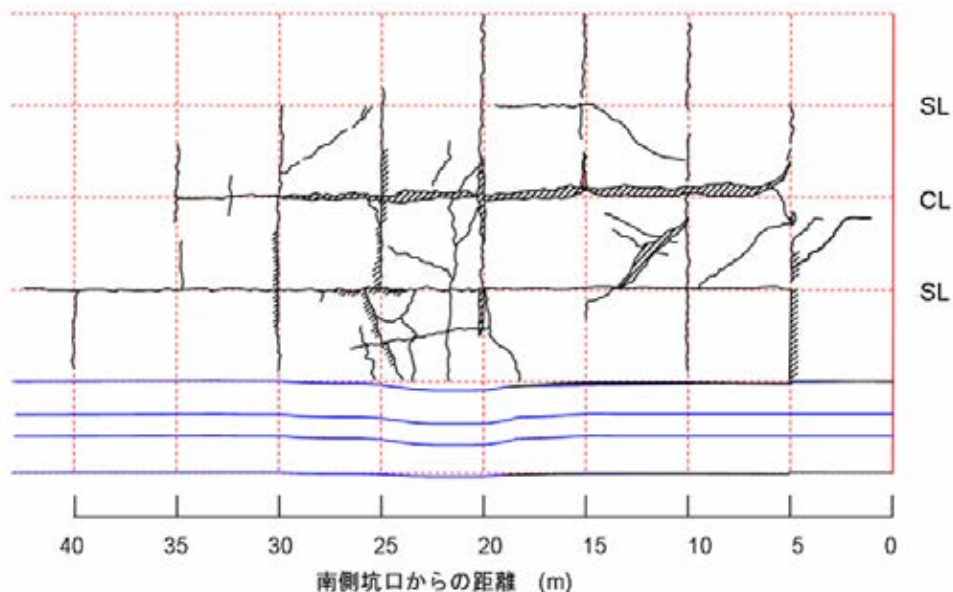
図-2 JR 榎トンネル南坑口の内面コンクリート亀裂・変状展開図

図-2 にトンネル南側坑口から 40m 区間の変状・クラック展
開図を示す．坑口より 5～35m の区間でトンネルクラウンに
圧挫によるコンクリートの崩落が見られる．また，5～25m
にかけてトンネル側壁（特に東側）が大きく損傷するととも
に壁面がトンネル内部に向かって押し出されていた．20～
25m の区間は最もひどい．この区間をはさんで，若干の円周
亀裂と斜め亀裂が見られたが，斜め亀裂の対称性から，この
区間を中心として大きな側方からの荷重が作用したことが推
察できる．被害のほとんどは坑口からの 40m に限定的に発生
しており，30m までがひどかったと言える．坑口から 30m は
上方の地山の傾斜を 20 度とすると地山表面から 11m の深さ
となる．トンネル上方の地山には地すべり性の地形が見られ
ることから，このような地すべり性の地山挙動が被害に関係
が深いものと推察される．
