## 2019 年台風 19 号による長野県千曲川堤防欠損被害

令和元年台風 19 号 災害調査 堤防欠損

### Damage to a levee of the Chikuma River caused by Typhoon No.19 in 2019

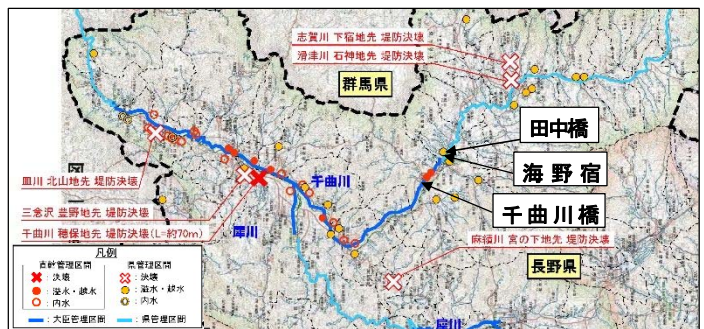
図-1 千曲川水系被害状況図<sup>1)</sup> (筆者加筆)

千曲川水系の被害の概要を図-1 に示す。千曲川本川と支川の皿川及び三念沢、志賀川、滑津川、麻績川の 6 河川 7 箇所にて堤防決壊、18 河川 32 箇所にて越水・溢水、5 河川 21 箇所にて内水被害が発生し、浸水被害をもたらした。特に、千曲川穂保地区の堤防決壊では浸水範囲約 9.5km<sup>2</sup> と広範囲に浸水した<sup>1)</sup>。その他、筆者らが調査した堤防欠損箇所が 3 箇所、いずれも越水による浸水は免れたが、堤防の欠損に伴い橋台が崩れ、鉄道橋・道路橋が落橋した(図-1 の黒→)。

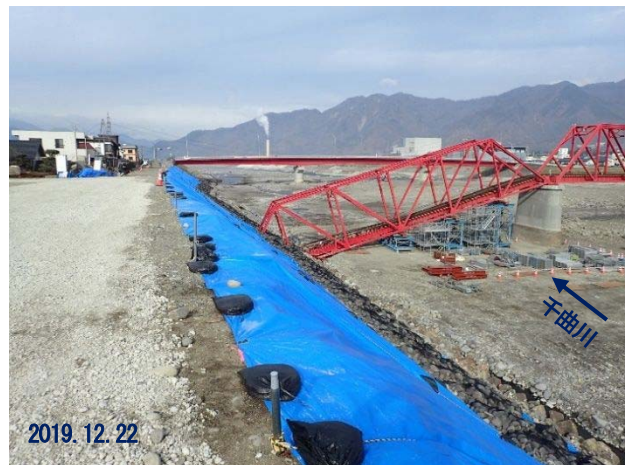
上田市を基点とする上田電鉄別所線の千曲川に架かる千曲川橋梁(1924 年完成,5 径間トラス橋 L=224m)の左岸側橋台は堤防内にあり、今回の河川水位上昇に伴って堤防が延長約 300m にわたり欠損したため、橋台が基礎ごと流された。千曲川橋梁の約 4.4km 上流の水位観測所「生田」の水位データでは 12 日 20 時~21 時の間で河川水位が計画高水位を超過していた。北陸地方整備局千曲川河川事務所が現地に設置していた監視カメラの映像では、堤防の欠損が最初に確認された時期(13 日 6 時 30 分)は、河川水位のピークが過ぎて水位の減水期に入ってからである<sup>1)</sup>(図-2)。その後、橋台が崩れ落ちたことで橋脚との 1 スパンが落橋した(13 日 8 時頃)<sup>2)</sup>。なお、堤防は決壊寸前で持ちこたえた。

写真-1 千曲川橋梁の落橋状況

付近の堤防をみると、攻撃斜面である右岸側は過去の出水時に幾度となく被災を受け、コンクリートブロック等で保護工が施工されていた。一方、堤防欠損範囲は、樋門や橋梁の一部区間を除いて空石張護岸と木工沈床が施工されていた。堤防欠損箇所の上流側の堤防・空石張護岸は出水後も損傷していない<sup>1)</sup>。また、欠損箇所付近の千曲川河床は、出水前には左岸側に砂州が広がり、右岸側が濡筋であったが、出水後は左岸側が攻撃斜面となり、河床は大きく洗掘されていた。千曲川河川事務所の測量結果では、左岸側橋台付近で 7m 程度の洗掘が生じていたと報告されており、既設護岸基礎高(推定高)から 5m 程度の洗掘が生じていたことになる。橋台基礎高は最深河床(対岸側)より高い位置に設置されていた(左岸側は砂州により河床が高い)<sup>1)</sup>。

河床勾配は 1/100～1/150 と急流河川を呈し、流量増加により左岸側にぶつかる水流が強くなった。洪水は計画高水位を超えており、橋台に水流が作用した可能性が考えられる。堤防の川表側は、空石積と木工沈床だけでコンクリートブロックなどでの補強はなかった。橋台基礎は、河川横断の最深部深度より高い位置であった<sup>1)</sup>。

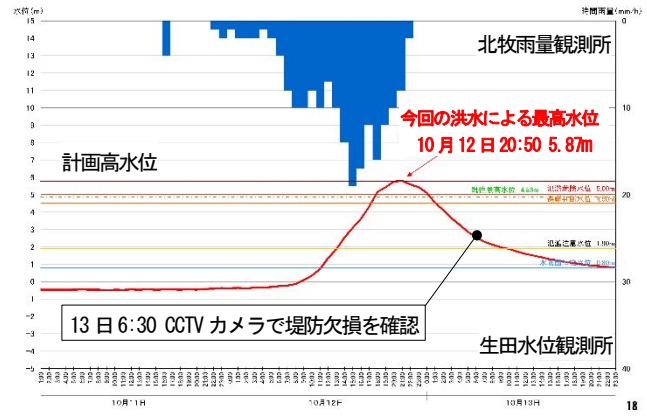
図-2 生田観測所水位経時変化と堤防欠損確認時期<sup>1)4)</sup>

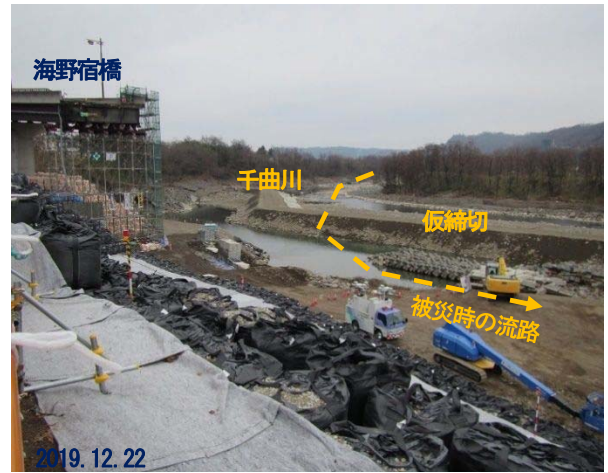
東御市本海野の千曲川右岸の堤防が 400m にわたって崩れ、海野宿橋（橋台）と橋に接続していた市道が崩落した。海野宿橋を含む市道は 1999 年に完成し、橋台は陸上にあり、直接基礎を採用していた。海野宿橋は 2 径間連続桁橋であるため、片持ち梁式に橋桁は崩落を免れた。今回被災した護岸は、攻撃斜面でもあり（写真-2）過去に少なくとも 2 回は洪水で崩れている<sup>3)</sup>。

河床勾配は 1/100～1/150 と急流河川を呈し、計画高水位近くまで水位が上昇した。海野宿橋は水衝部であり、水流がかなり強かった。橋台は直接基礎であり、橋台背面は締固めが難しいため弱点になりやすい。

写真-2 海野宿橋と市道の被災状況

復旧は、橋台基礎を杭基礎とし、被災前とほぼ同じ場所に高さ 10m 程度で長さ 480m にわたりコンクリート製の護岸を造る。さらに、護岸にブロックなどを積んで強度を高める構造としている。

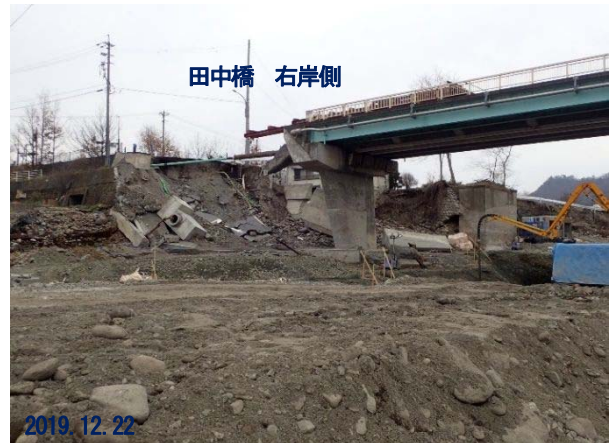
東御市の千曲川に架かる（主）丸子東部インター線の田中橋では、右岸側橋台の背後盛土と堤防が橋軸方向に延長約 40m にわたって流され、端部径間が崩落した。

通常は水衝部となる流れの外側が流水被害を受けやすいが、今回の流出箇所は千曲川流路の折れ曲がり部の内側にあたることから、水流が渦を巻くなどの複雑な流れが生じたものと考えられる。復旧は、護岸のコンクリートブロックを積み上げて橋台を保護する構造となっている。

写真-3 田中橋の被災状況
