# 豪雨により発生した地すべり災害の事例

(株)愛媛建設コンサルタント ○佐々木 誠, 増田 信

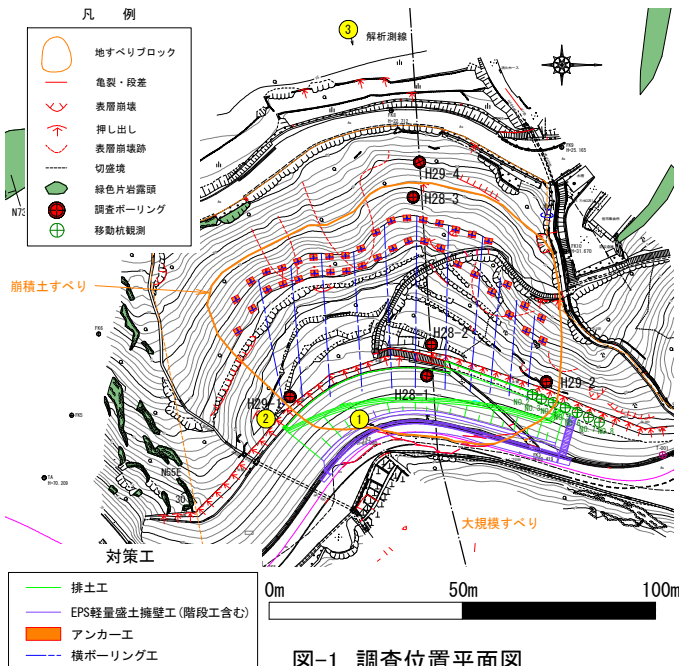
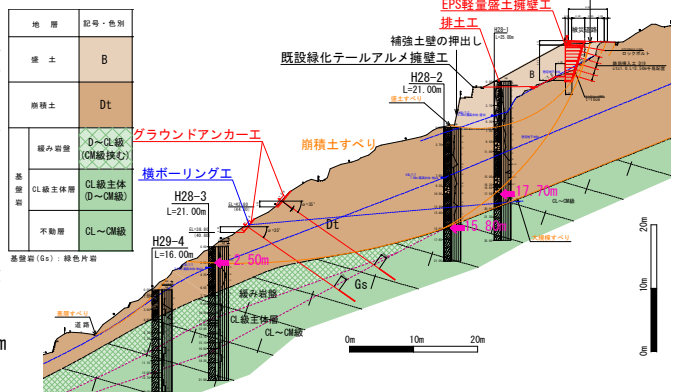
図-2 地層推定横断面図

海に面する山地斜面に位置する山岳道路において、平成28年6月の梅雨前線による豪雨により、道路を頭部とする地すべりが発生した。現道は、補強土壁（緑化テールアルメ工）で盛土により構築されていた（図-2）。その緑化テールアルメ工の壁面にも大きな変状が生じ、既存不適格になっていることが判明した。本発表では、地すべり災害について調査し、現地特性に適応した対策を検討した事例を報告する。

調査ボーリングは、主測線上の4箇所と側部に2箇所の計6箇所を実施した。確認された地質は、上位から被災道路の補強土壁工を構築する盛土が分布し、その下位には崩積土が分布する。崩積土の層厚は地すべりブロックの中央部で約13~16m程度と厚く分布する。その下位には基盤岩である緑色片岩が分布する。基盤岩の緑色片岩は大きく3区分でき、緩み岩盤、CL級主体層、不動層となる。

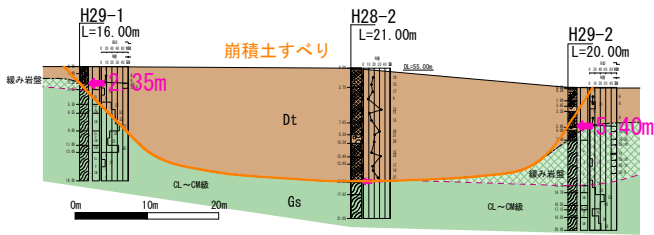
図-3 地層推定縦断面図(補強土壁工直下)

- ・被災斜面の上方斜面にやや不明瞭ながら大規模地すべり地形が認められ、厚い崩積土が確認される。
- ・斜面に厚く堆積する崩積土は、基盤岩との境界付近に薄く粘土層を介在し条線が認められ、地すべり性の移動土塊と判断され、降雨の浸透や背後斜面からの地下水供給によって不安定化が助長される。
- ・被災斜面は、両側をリニアメントと識別される谷地形に挟まれており、かつ、被災斜面は尾根地形を呈するが、基盤岩上面形状は尾根部が凹状地形となり（図-3）、豪雨時には地下水が集中しやすい地形・地質を呈している。
- ・地すべりの直接的な誘因は、5日間で319.5mmを記録する豪雨によるものと推察される。

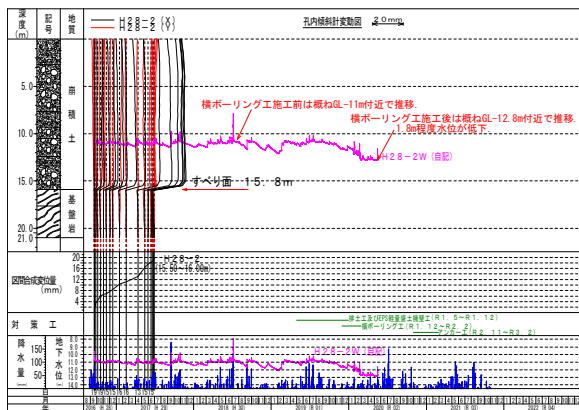
図-4 孔内傾斜計・地下水位観測結果図(H28-2孔)

すべり面は、頭部および末端部付近は崩積土の中、中央部は崩積土と基盤岩の境界付近で確認された。日雨量50mmを超える降雨に対して断続的に変位の累積が確認される。観測期間中のすべり面付近の移動速度は、中央部で約2.0mm/月程度(変動b)、末端部で1.5mm/月程度(変動c)となっている。両側部においては、平常時の変位は小さいものの、日雨量100mmをこえる降雨の際は、変位の増大(変動cへ変動a)が確認される。

地下水位は、恒常的にすべり面より4.5m程度浅い位置に分布する。豪雨時には、すべり面の上位8m程度まで上昇する。

現在は、対策工の施工が完了し、対策工施工後の孔内傾斜計観測結果から、これまで地すべり変位が確認されていた深度において、変位は出現しておらず、地下水位についても、横ボーリング施工後、地下水位が中央部で約1.8m程度低下(図-4)しており、対策工の効果が確認できている。

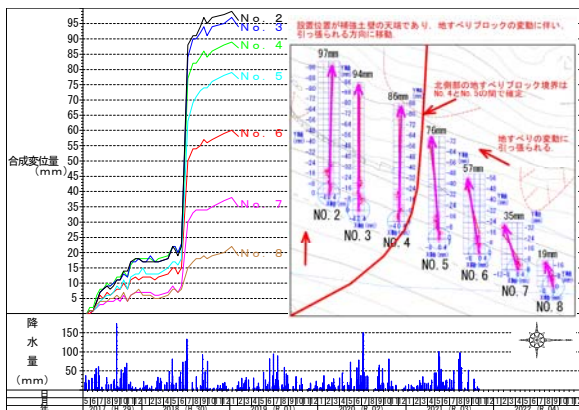
図-5 移動杭観測結果図

南側方部は、補強土壁工の天端に水路があり、水路の変状から決定した。北側方部には、水路等の構造物がないため、ブロック境界を決定するために、補強土壁工の天端に移動杭を設置し、観測を実施した。その結果、変

位方向および変位量からブロック境界を決定した(図-5)。

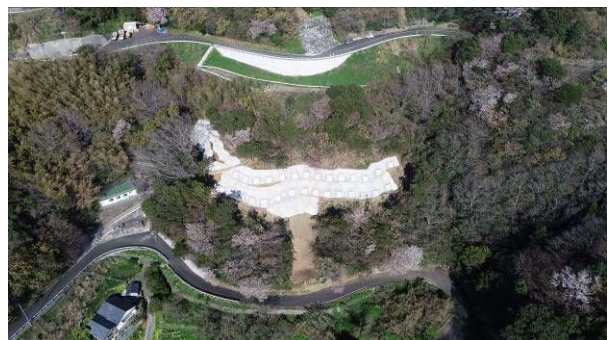
写真-3 対策工施工後の全景

対策工は、補強土壁工(緑化テールアルメ工)の既存不適格であることを考慮してうえで検討した。主たる対策工は、頭部排土工と横ボーリング工およびアンカー工の併用とし、道路は軽量盛土工で確保する工法を採用した。

本報告は、現道が補強土壁工(緑化テールアルメ工)で盛土により構築された箇所が発生した地すべり事例である。既設の補強土壁工(緑化テールアルメ工)が既存不適格であると判明し、その対策を地すべり対策工の検討の中で対応した。現道の確保は、軽量盛土工を採用し、その基礎を地山へ選定することで、長期的に既設補強土壁工が不安定化しても直接的な影響を受けないことになる。
