地震により損傷したアンカー付擁壁の健全性調査について

グラウンドアンカー 抑止工 地震

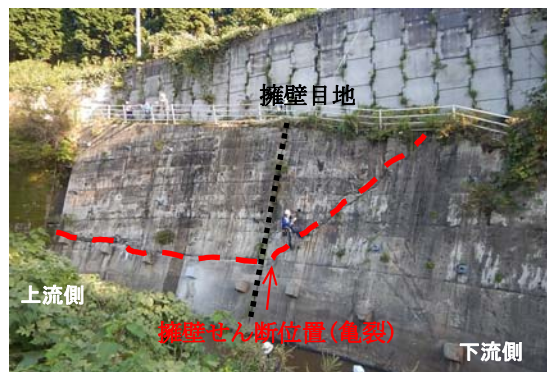
写真-1 調査地の状況

平成 28 年 4 月 16 日に発生した熊本地震により、南阿蘇村沢津野地区の濁川沿いに施工されているグラウンドアンカー(以下、アンカー)付もたれ擁壁に、アンカーの破断と擁壁の座屈損傷が確認された(写真-1)。アンカー付もたれ擁壁は、擁壁の上部に道路拡幅のための路側擁壁として補強土壁工が施工されており、アンカー付もたれ擁壁の変状により、補強土壁工を含む擁壁背後斜面が、不安定化していることが懸念された。

擁壁の変状状況は、写真-1 に示すようにアンカー 1 段目と 2 段目の間に水平亀裂が生じて擁壁が座屈損傷し、亀裂は擁壁目地から斜め上方へと連続している。亀裂に囲まれた損傷ブロック内の擁壁目地は、損傷ブロックの上流側で川側前方に約 10cm 押し出しているのが確認された。

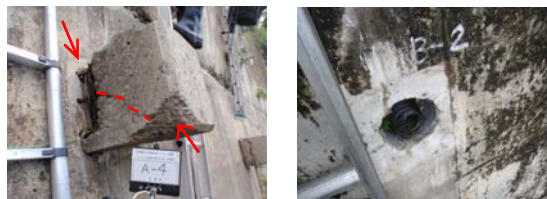
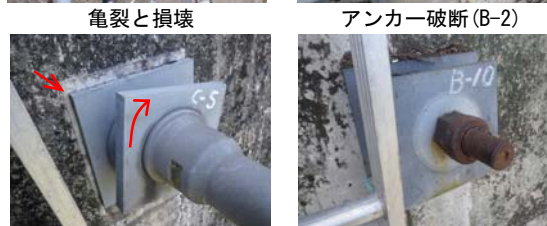
写真-2 頭部キャップの変状状況

外観調査では、写真-2 に示すように頭部コンクリート箇所では、洪水時の転石や流木等の衝突による頭部コンクリートのひび割れや一部損壊等の変状が見られた。また、洪水時の衝突物により、頭部キャップが流出した箇所が 3 箇所確認された。アルミキャップ箇所は、1 箇所(B-2)でアンカーが破断しており、変状に伴う支圧板のズレや回転、角度調整台座のズレ等の変状が確認された。露出点検では、無保護箇所を除きアンカーは防錆されていて、顕著な錆はなく良好な状態を保持していた。

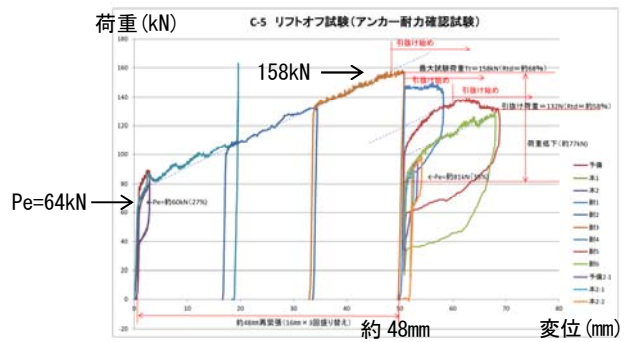
図-3 荷重-変位曲線図(C-5)

試験方法はリフトオフ試験の試験方法に準じて行い、単調載荷により計画最大荷重（設計アンカー力 $T_d=229\text{kN}$ ）にて荷重保持確認を行った。荷重保持は、基準書²⁾の確認試験に準じて $0.2\text{mm}/3\text{min}$ 以下を評価基準とした。

試験結果を図-3 に示す。残存引張力 $P_e=64\text{kN}$ ($R_{td}=28\%$) 確認後の載荷において、 158kN ($R_{td}=68\%$) で荷重が増加しなくなり、設計アンカー力までのアンカー耐力を有しておらず残存引張力の低下が確認された。C-5 アンカーが荷重保持できなかった要因については、荷重増加が見られなくなるまでの逆算テンドン長が設計アンカー自由長より短いことから、テンドンの破断ではなくアンカー体からの引抜けの可能性が高いと推察される。

また、アンカーが損傷した原因について、C-5 アンカーが位置する上流側の擁壁では、目地部を境界に約 10cm 以上前方に押し出されている。C-5 の設計アンカー力から破断（引張り荷重 $T_{us}=387\text{kN}$ ）までの理論伸び量を推定すると約 10cm であることから、C-5 アンカーの変位量と整合しており、C-5 アンカー周辺の荷重低下アンカーは、同様に擁壁変状に伴う損傷を受けている可能性が考えられる。
