# 熊本地震被害調査【第2班】

## 調査概要・液状化被害・農業用貯水池被害について

愛媛県技術士会熊本地震調査団第2班は、平成28年5月20日(金)～5月22日(日)2泊3日の日程で、現地調査を行った。本稿では第2班の調査概要・液状化被害・ため池被害について報告する。

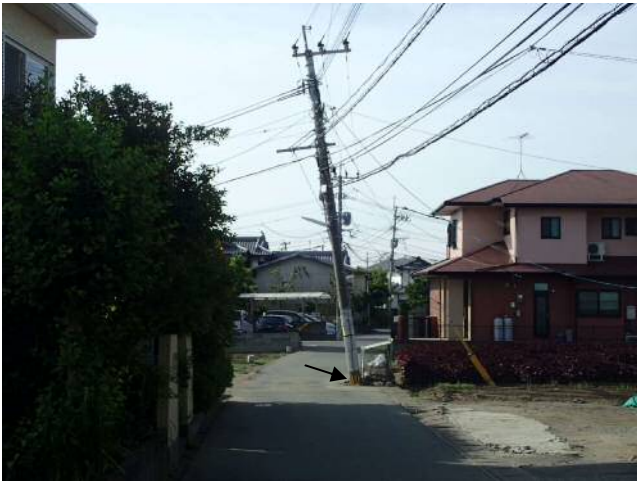
熊本市内の河川(白川)沿いの耕作地や住宅地で噴砂跡を確認した。JR九州鹿児島本線川尻駅付近の東側、国道3号の西側にかけて、電柱の沈下・傾斜、宅地地盤の不同沈下などの液状化被害が帯状に分布するのを確認した(図-2 写真-1)。

写真-1 液状化による電柱の傾動と沈下

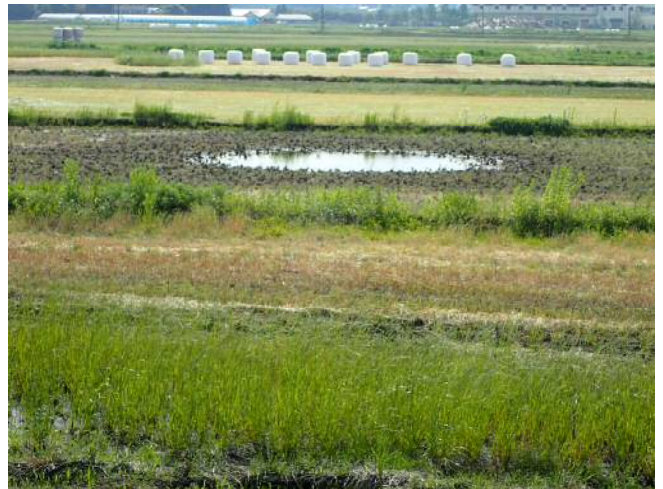
阿蘇市内では、地割れや液状化の跡が多数確認された。阿蘇市内で確認した液状化跡を写真-2に示す。地割れは断層変位を伴うもののほか、旧河道沿いに生じたと思われるものがあつた。

写真-2 阿蘇市内で確認された液状化跡

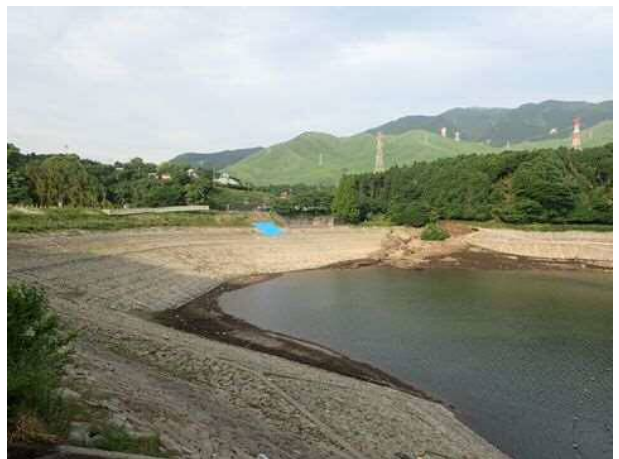
写真-3 大切畑ダム

大切畑ダムでは、洪水吐の損傷、取水施設（斜樋の操作棟）などの被害を確認した。堤体被害箇所はブルーシートにより保護されており変状を直接確認することはできなかった。堤体下流側を通る県道28号には、堤体の被災箇所へと続く右横ずれ断層変位による変状が確認された。

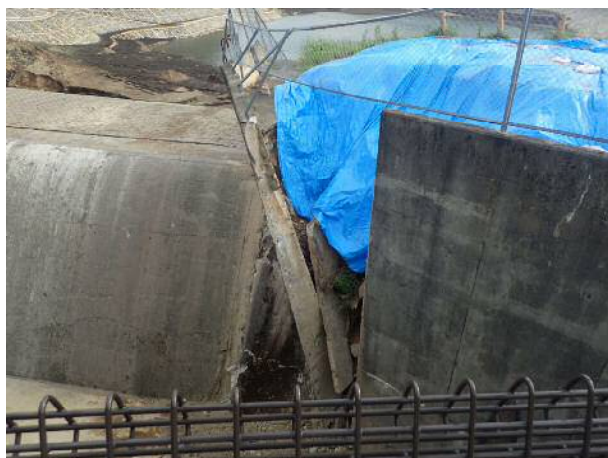
写真-4 大切畑ダムの損傷した洪水吐

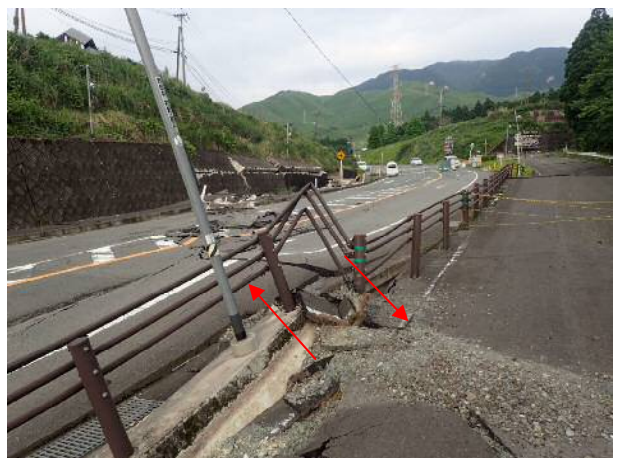
写真-5 ダム変状箇所から県道28号へ続く地表地震断層 ガードフェンスに右横ずれ変位が読み取れる

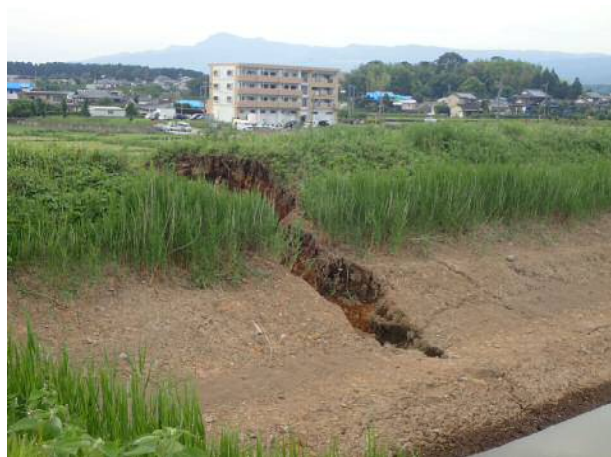
大切畑ダムに近い西原村の下小森ため池では、4月16日の震度7の本震で堤防が幅1メートル、高さ3メートルにわたって決壊して、ため池の水が流れ出した。下小森のため池は、重ね池になっており、被害が顕著であったのは下流の貯水池である。被害は、堤防が幅約1m、高さ約3mで流失しており、下流の農地には大量の水とともに堤体盛土が流出している状況が確認された。堤体断面は褐色の火山灰を含む土壌よりなる。

写真-6 下小森ため池の破堤状況

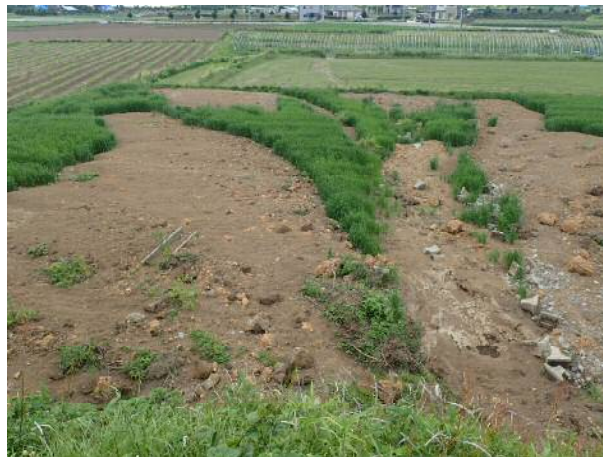
写真-7 下小森ため池下流の農地に流入した土砂
