# 近接する地すべり防止地区「名取地区」の概要 Summary of the prevention of landslide district "Natori district" to approach Natori tunnel

田窪裕一／株式会社愛媛建設コンサルタント  
Yuichi TAKUBO／Ehime kensetu Consultant Co.,Ltd

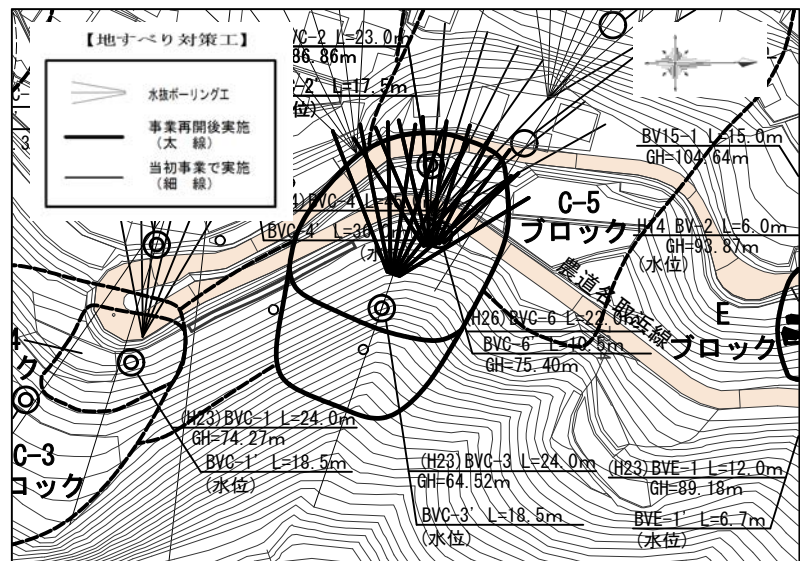
図-7 C-5 ブロック平面図 (S=1:2,000)

C-5 ブロックは延長約 180m、巾約 100m 程度のブロックであり、C5 すべりが C5-1 すべりを包含しており、いずれも崩積土すべりである。図-7 に平面図、図-8 に断面図を示す。

ブロック頭部は道路面が沈下し、亀裂の発生が確認される(写真-1)ほか、ブロック中部でも地盤が沈下する傾向にあった。ブロック中～末端部では、湧水を伴う規模の大きい表層崩壊も見られる(写真-2)。

当ブロックは地下水の豊富なブロックであり、降雨による地下水位上昇と変位の累加が認められることから、地すべり対策工として、横ボーリング工を平成 24 年（N=9 本）、平成 27 年（N=9 本）に実施した。

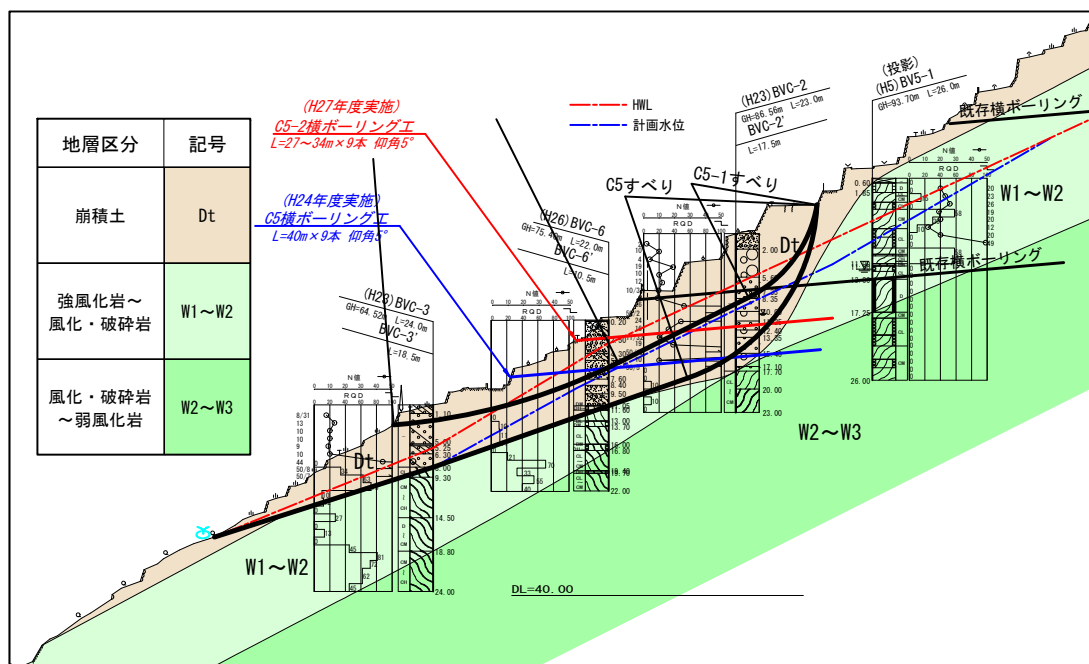
図-8 C-5 ブロック断面図 (S=1:1,000)

崩積土と基盤岩の境界付近に形成された崩積土すべりで、最大層厚 15.8m。対策前の変動量は月平均変位量 0.03～0.19mm/月で変動ランクは c 未満である。

崩積土層内に形成された崩積土すべりで、最大層厚 10.3m。対策前の変動量は月累積変位量 0.28～0.34mm/月で変動ランクは c 未満である。C5-1 すべりは C5 すべりに包含される。

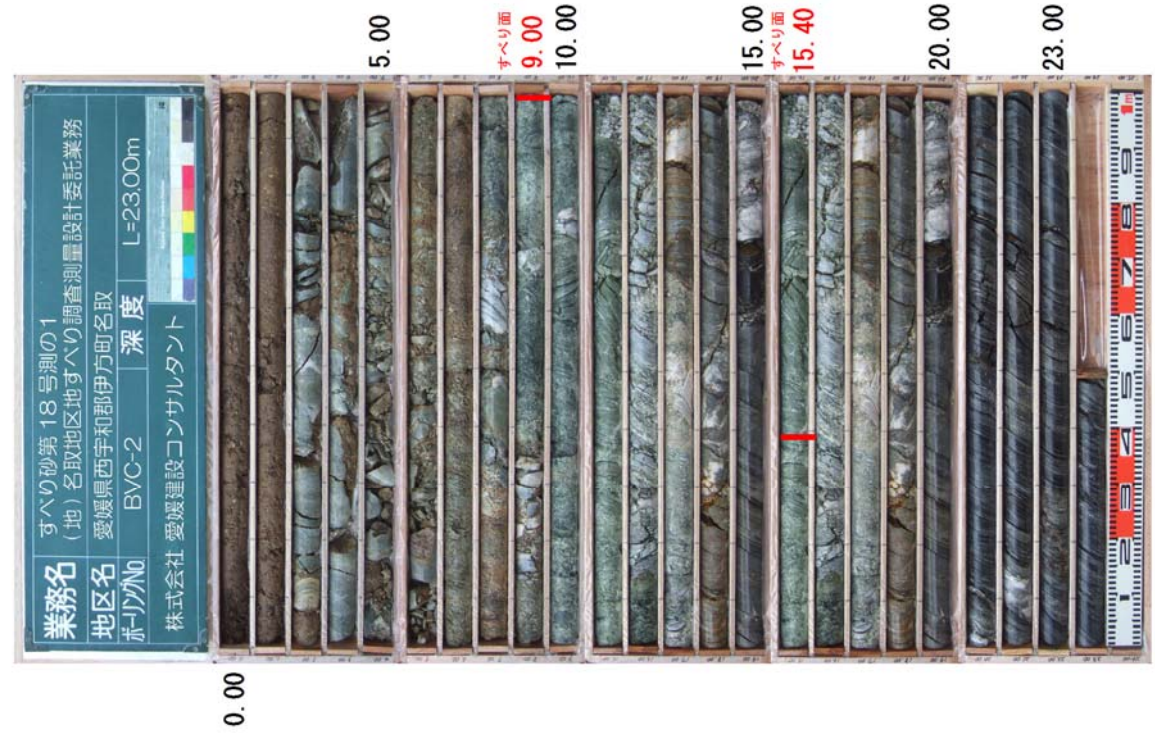
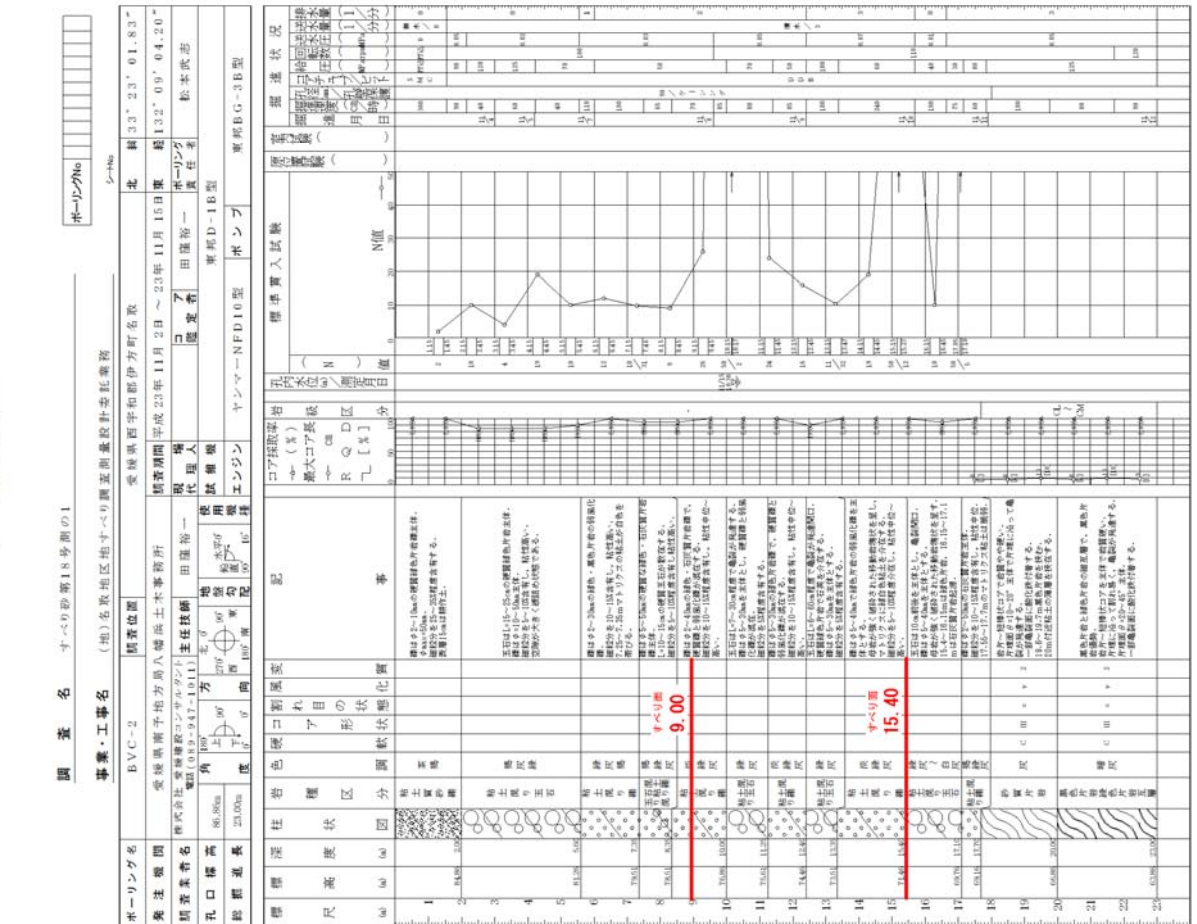
図-11 C-5ブロック代表箇所のボーリング柱状図及びコア写真（ブロック頭部 BVC-2 孔）

調査ボーリングは BVC-2、3、6 の 3 孔が存在する。基盤岩分布深度は、ブロック頭部の BVC-2 孔は GL-17.7m、ブロック中部の BVC-6 孔は GL-11.05m、ブロック末端部の BVC-3 孔は GL-8.0m から基盤岩が出現する。基盤岩は緑色片岩と黒色片岩の互層で、CL～CH 級で岩質は比較的硬質であるが、D～CM 級の脆弱部が混在する。崩積土は、移動岩塊状の転石を多く含んでおり、平均 N 値=11 である。図-11 に代表箇所の柱状図及びコア写真を示す。

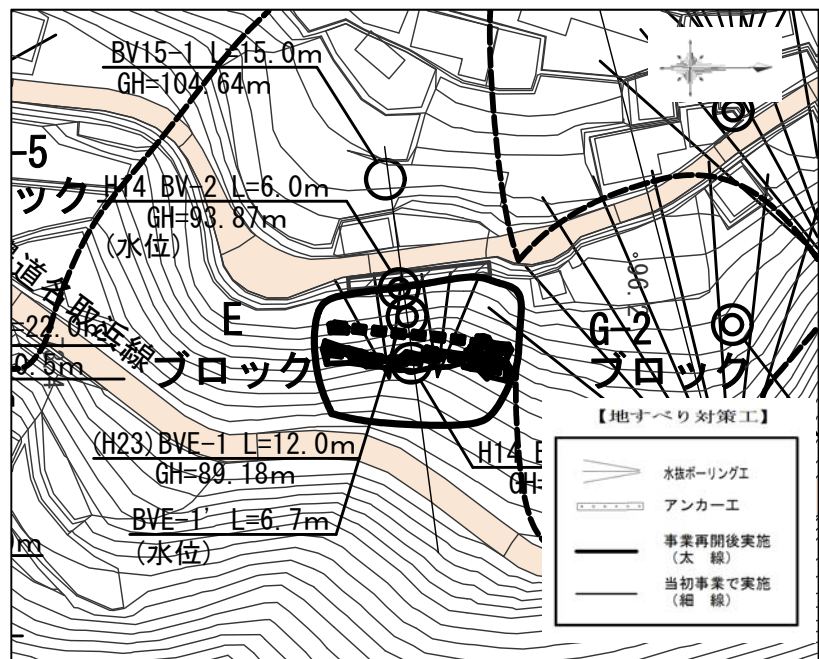
図-12 Eブロック平面図 (S=1:1,500)

Eブロックは延長約 50m、巾約 70m 程度のブロックで、農道が冠頭部付近に存在する。図-12 に平面図を示す。

既設対策工として、農道の路側擁壁にアンカー工が打設されているほか、横ボーリング工が当初事業時に施工されていた。しかし、道路擁壁の亀裂・目地開きなどの顕著な変状が生じている(写真-4)ほか、路面の沈下、亀裂が確認される(写真-5)など、継続的な変位が認められることから、追加対策が必要と判断した。

当ブロックの地すべり対策工は、平成 26 年  
度にアンカー工をブロック中央部に施工した  
（写真-6）。すべり面深度付近の孔内傾斜計変  
位量は、施工前：0.11～0.23mm/月に対し、施  
工後-0.03～0.02mm/月とアンカー工施工後は  
変位が完全に収束し、明瞭な対策工の効果が認  
められた（図-15）。

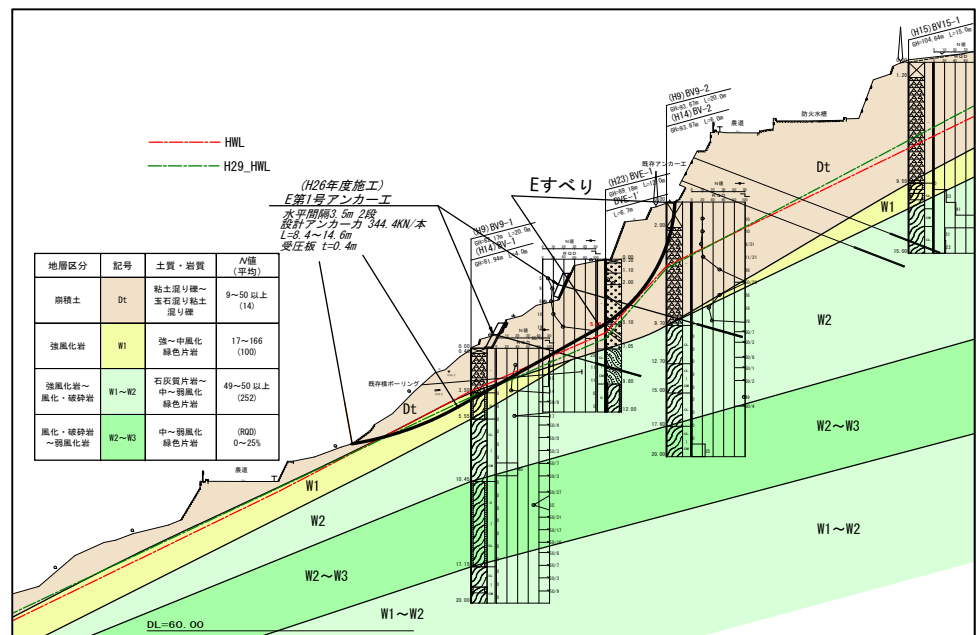
図-13 Eブロック断面図 (S=1:600)

調査ボーリングはBVE-1孔のほか、当初事業時に実施されたBV9-1、9-2孔が存在する。図-13に断面図を示す。基盤岩分布深度は、ブロック中部のBVE-1孔はGL-7.05m、ブロック末端部のBV9-1孔はGL-3.50mから基盤岩が出現する。基盤岩は、石

灰質片岩および緑色片岩よりなり、D～CL級の風化岩(W1～W2)、CL～CM級の弱風化岩(W2～W3)よりなる。崩積土は玉石を多く含み、平均N値=14である。
