熊本地震被害の概要

氏名 増田 信
所属 (株)愛媛建設コンサルタント
TEL 089-947-1011
E-mail masuda@ekcwing.co.jp
部門 応用理学, 建設

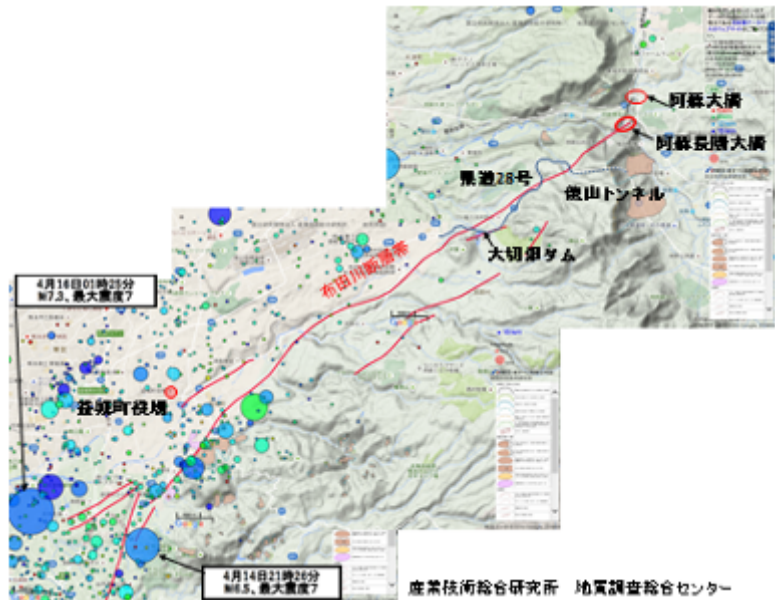
図-2 活断層と震央分布と主な調査箇所

主な調査箇所は阿蘇大橋や阿蘇長陽大橋周辺の道路、県道28号及び益城町役場周辺であり、図-2に示すようにこれらの箇所はほとんど布田川断層帯近傍に位置する。

言い換えると活断層沿いで（限定的に）被害が大きかったと言える。
