2003 年三陸南地震調査報告

(株)愛媛建設コンサルタント 岩本 圭吾

(株)愛媛建設コンサルタント 神野 邦彦

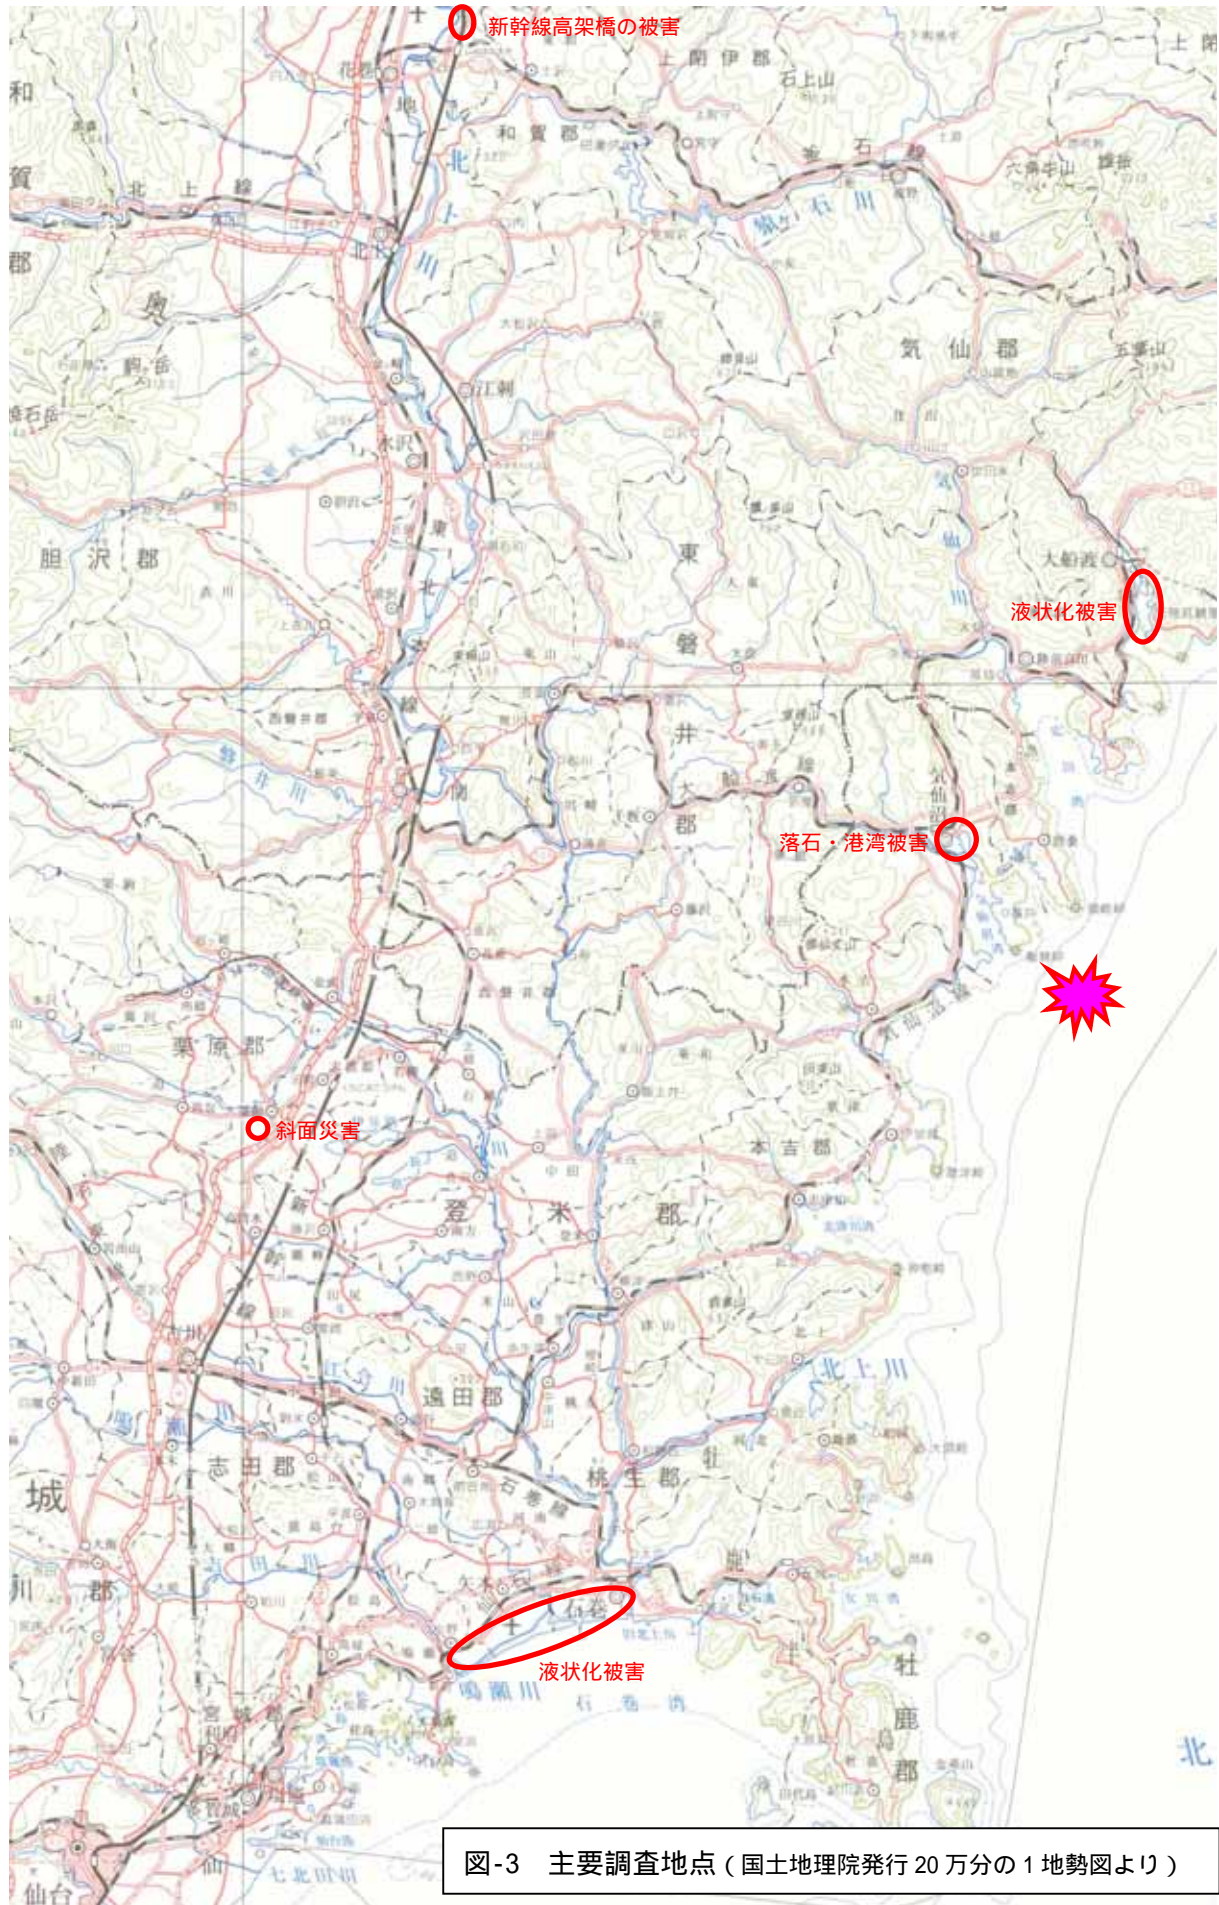
今回の地震で最も注目された被害の1つで、「高速長距離地すべり」あるいは「高速土砂流動」として騒がれたものである。図-4、図-5に崩壊地の概略図を示す。この概略図は、応用地質(株)東北支社にて作成されたものである。崩壊地の幅は約40m、長さ約80m、厚さ約3~4mであり、崩壊土砂は宅地の一部を巻き込みながら下方の水田内に堆積している。崩れた斜面の勾配は7度前後と緩い。崩壊した土砂は比較的短期間に高速移動したものと考えられ、水田に堆積した土砂には立ったままの状態の竹も見られる。目視による観察によれば、崩壊した土砂の土質は、火山灰を混入する“礫混りシルト質砂”と判別される。
